**Marek
Młodożeniec**

Zderzenie szynobusu z zespołem pojazdów. Zabrakło jednej sekundy...

Autor niniejszego artykułu analizował przebieg wypadku, do którego doszło w dniu 10 lipca 2014 r. ok. godz. 05:48 na 100,403 km linii kolejowej nr 402 Koszalin – Goleniów, na przejeździe kolejowym między ulicami Kopernika i Kolejową w miejscowości Płoty. Autobus szynowy PESA SA 139-002, jadąc od strony miejscowości Płoty w kierunku Goleniowa, na przejeździe kolejowym uderzył w tylną część naczepy Schmitz złączonej z ciągnikiem siodłowym Scania, którego kierujący wjechał na przejazd od strony ul. Kopernika nie upewniwszy się, czy nie nadjeżdża pojazd szynowy. W wyniku zdarzenia naczepa i autobus szynowy zostały uszkodzone. Na szczęście nikt nie doznał obrażeń ciała, choć szynobusem podróżowało 34 pasażerów i 2 członków załogi.

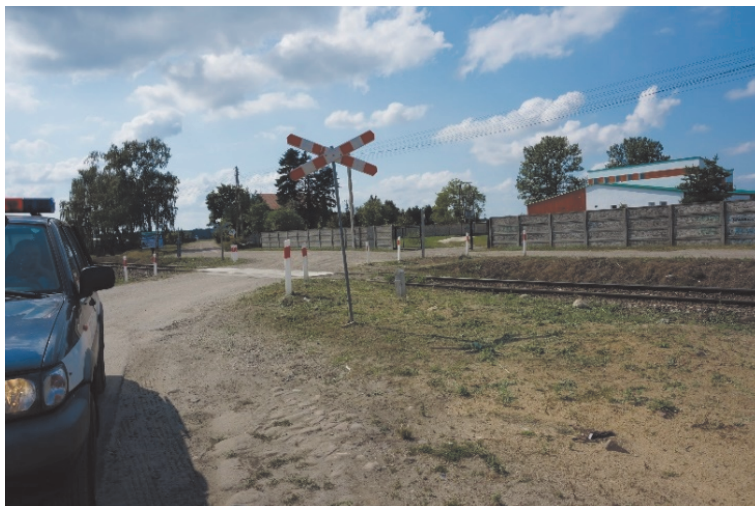
Przejazd, na którym doszło do zdarzenia (ryc. 2), oznaczony był pionowymi znakami drogowymi G-3 „krzyż św. Andrzeja przed przejazdem kolejowym jednotorowym”, brak było znaków drogowych B-20 „stop”. Do zdarzenia doszło w porze dziennej, podczas słonecznej pogody, bez występujących opadów atmosferycznych. Przejazd nie był wyposażony w sygnalizację świetlną ani dźwiękową.

Ryc. 2. Przejazd, na którym doszło do zdarzenia – widok z kierunku jazdy zespołu pojazdów.

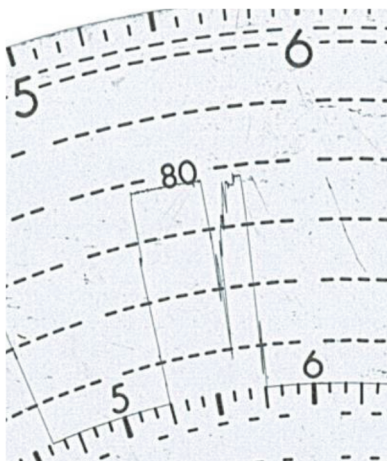
Prędkość dopuszczalna szynobusu wynosiła 40 km/h, natomiast zespołu pojazdów 50 km/h (obszar zabudowany). Z odczytu tarczy tachografu ciągnika siodłowego Scania (ryc. 3) wynikało, że prędkość zespołu pojazdów wynosiła przed zdarzeniem 25–26 km/h. Z raportu Państwowej Komisji Badania Wypadków Kolejowych wynikało, że prędkość szynobusu przed wypadkiem wynosiła 64 km/h, a jego droga hamowania była równa 107 m. Niestety nie są znane dane dotyczące czasu narastania sił hamujących szynobusu oraz czasu uruchamiania układu hamulcowego, które to dane są ważne z punktu widzenia rekonstrukcji procesu zatrzymania tego rodzaju pojazdu [2]¹. Przyjmując więc, że droga hamowania zawiera w sobie te wszystkie etapy hamowania, można było obliczyć, iż uśrednione opóźnienie hamowania szynobusu wynosiło ok. $1,5 \text{ m/s}^2$, a czas hamowania ok. 12 s. Jest to wartość spodziewana, albowiem tego typu pojazdy szynowe cechują znacznie mniejsze wartości opóźnień hamowania niż tramwajów. Doliczając do tego wymagany czas reakcji prowadzącego (ok. 1,0 s – dla wymogu zachowania szczególnej ostrożności) można obliczyć, że całkowita droga zatrzymania wynosiła ok. 125 m, a czas zatrzymania ok. 13 s.

Ryc. 3. Fragment tarczy tachografu ciągnika siodłowego Scania.

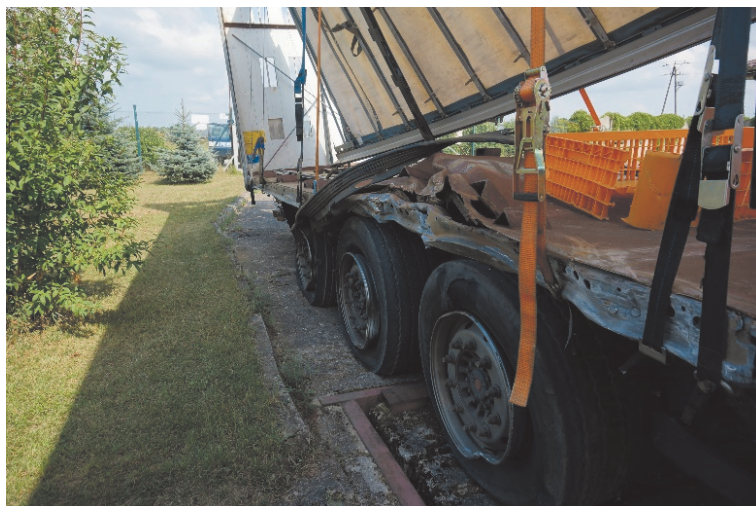
stronę toru kolejowego i obrócenie o ponad 90° w stosunku do wcześniejszego toru jazdy. Doszło do uszkodzenia naczepy, częściowego uszkodzenia przewożonego ładunku (ryc. 4) i uszkodzenia przedniej części szynobusu (ryc. 5). Żadna z osób jadących szynobusem nie doznała obrażeń ciała.

Ryc. 4. Uszkodzenia naczepy powstałe w wyniku uderzenia przez szynobus.

Dokonane pomiary naczepy wykazały, że początek śladów uszkodzeń jej prawego boku znajdował się w odległości ok. 6,8 m od jej tyłu. Jadący z prędkością 25–26 km/h zespół pojazdów przejeżdżał w ciągu 1 s odcinek drogi o długości 6,9–7,2 m. Gdyby więc przód autobusu szynowego znalazł się w miejscu zdarzenia jedną sekundę później, to nie doszłoby do zderzenia, ponieważ szynobus przejechałby tuż za tyłem naczepy.

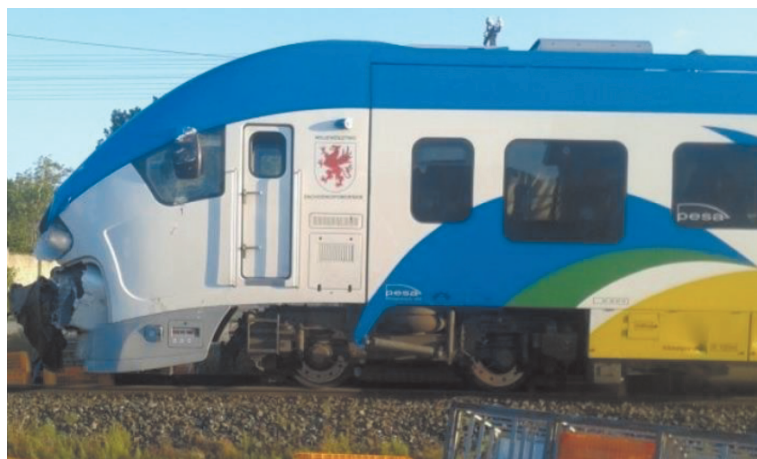
Ryc. 5. Uszkodzenia szynobusu PESA.

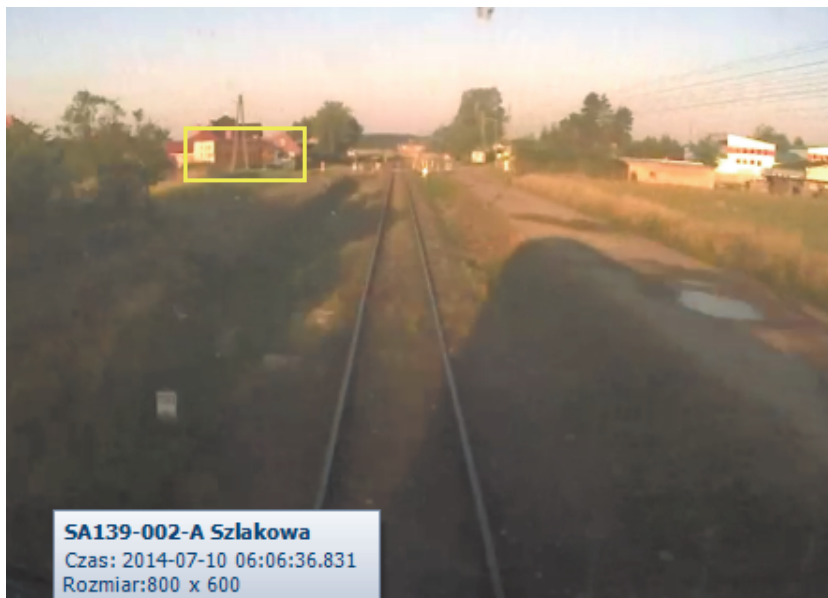
Prowadzący szynobus miał niczym nieograniczoną możliwość zaobserwowania sposobu poruszania się zespołu pojazdów, na co wskazują zapisy wideo z kamer szynobusu. Kolejne fazy przemieszczania się zespołu pojazdów i szynobusu obrazują klatki z zapisu kamery szynobusu (ryc. 6–9).

Ryc. 6. Miejsce, z którego zespół pojazdów (żółta ramka) był już w całości widoczny dla prowadzącego autobus szynowy.

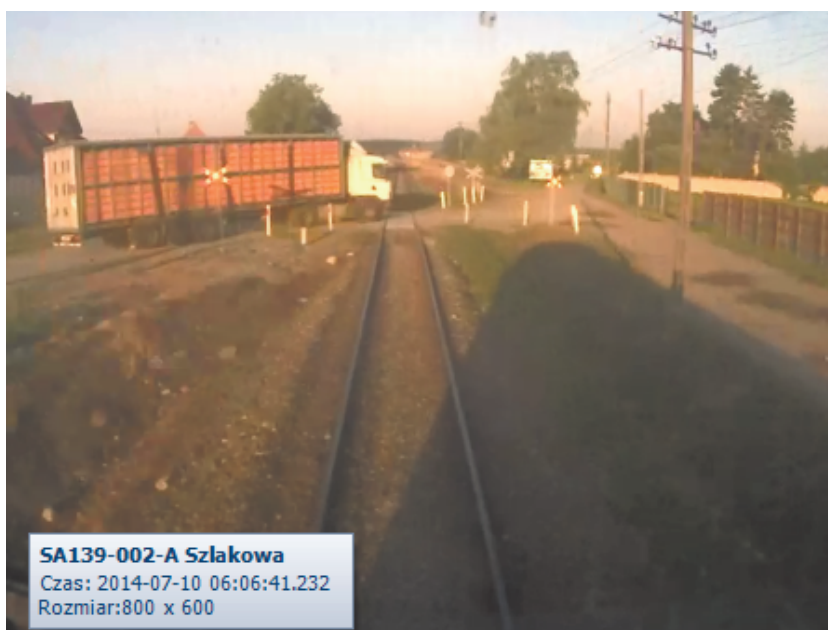
Ryc. 7. Widok zespołu pojazdów w chwili, gdy kabina kierowcy wjechała na tor kolejowy.

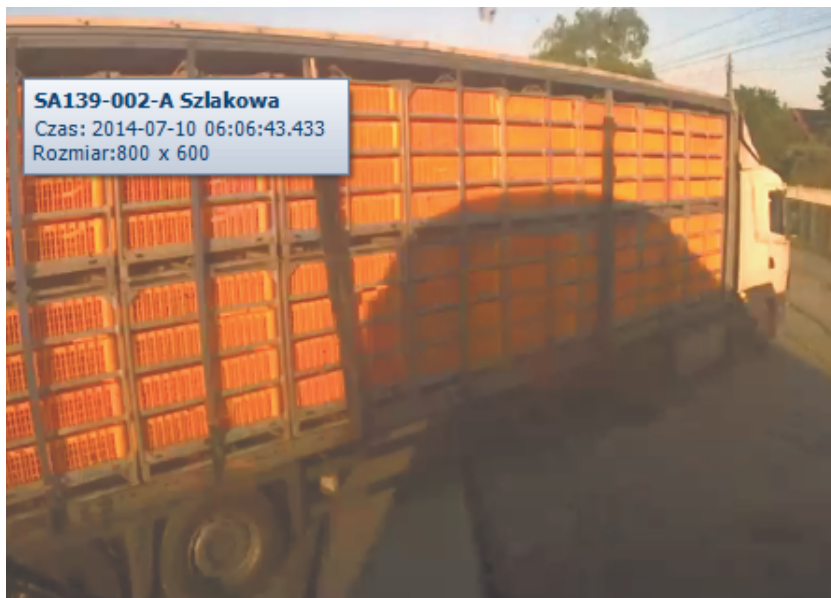
Ryc. 8. Usytuowanie naczepy bezpośrednio przed zderzeniem.
