**Stanislav  
Tokař**

## Możliwości odtworzenia prędkości pojazdu na podstawie nagrania z kamery pokładowej

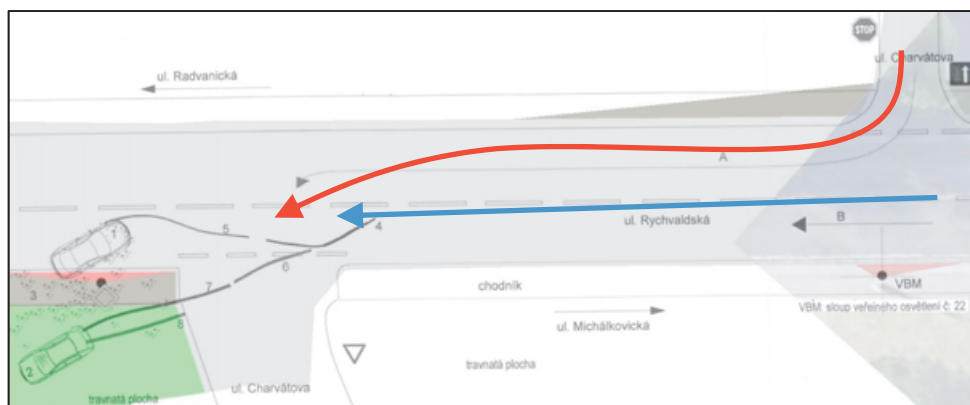
W analizowanym zdarzeniu jadący drogą główną samochód Fiat zderzył się w czasie wykonywania manewru skrętu w lewo z jadącym w tym samym kierunku i wyprzedzającym go samochodem Renault (ryc. 1). Na miejscu ujawniono ślady pochodzące od obu pojazdów. Nie doszło do obrażeń uczestników zdarzenia. Nie-sprawności pojazdów, które mogłyby być przyczyną zdarzenia, nie zgłoszono ani nie stwierdzono w czasie oględzin i badań.

Ryc. 1. Miejsce kolizji. Kierunki jazdy pojazdów: Fiat (kolor czerwony) i Renault (kolor niebieski).

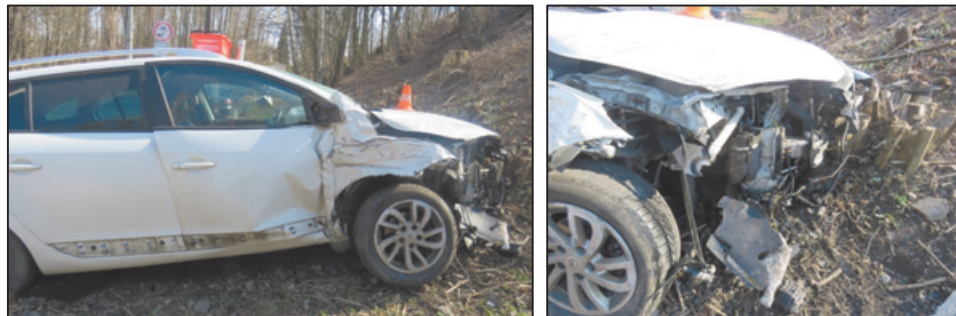
W przypadku samochodu Renault doszło do ogólnych uszkodzeń nadwozia w wyniku działania energii deformacji, zasadniczo w prawej przedniej części pojazdu (ryc. 2). Na podstawie porównania stopnia uszkodzeń samochodu Renault z uszkodzeniami innych pojazdów, skatalogowanych w bazie EES dra Melegha, można było przyporządkować mu parametr EES w przedziale 35–41 km/h.

Ryc. 2. Uszkodzenia samochodu Renault.

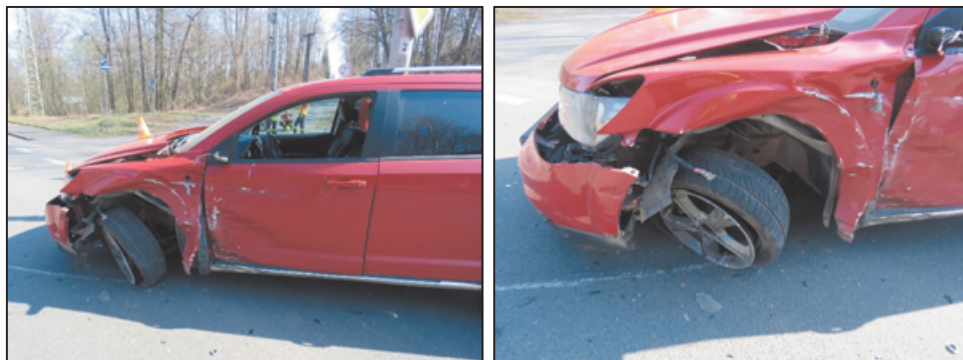
Natomiast w przypadku samochodu Fiat, energia deformacji oddziaływała głównie na lewe przednie drzwi, lewy słupek „A”, lewy przedni błotnik oraz zawieszenie lewego przedniego koła. Z powodu deformacji elementów pojazdu z lewej strony, uszkodzeniu uległa również przednia część pojazdu (ryc. 3). Szacując uszkodzenia lewej strony pojazdu Fiat, można było przyporządkować im parametr EES w przedziale 27–33 km/h.

Ryc. 3. Uszkodzenia samochodu Fiat.

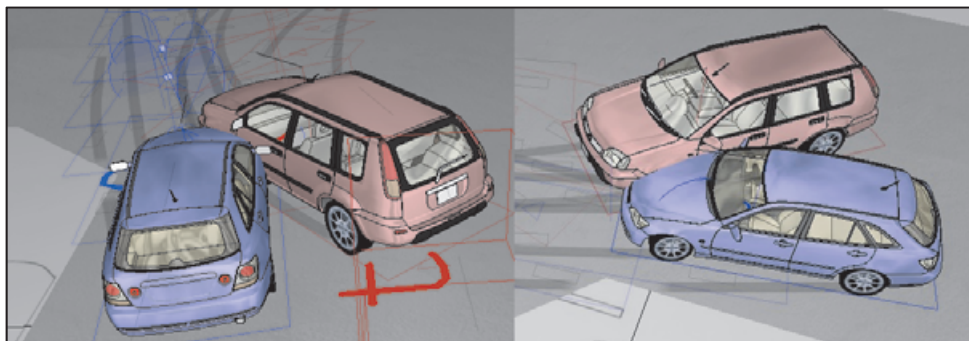
Do analizy zderzenia wykorzystano program symulacyjny Virtual Crash w wersji 2.2. Zderzenie pojazdów nastąpiło w odległości ok. 30,5 m za SPO i 1 m na prawo od lewej krawędzi jezdni. W wyniku przeprowadzonej analizy ustalono, że samochód Renault przy prędkości ok. 93 km/h uderzył prawą przednią częścią w lewą stronę samochodu Fiat, jadącego wówczas z prędkością ok. 20 km/h. W wyniku zderzenia prędkość samochodu Renault zmniejszyła się do ok. 36 km/h (ryc. 4).

Ryc. 4. Zderzenie samochodów Fiat (czerwony) i Renault (niebieski).

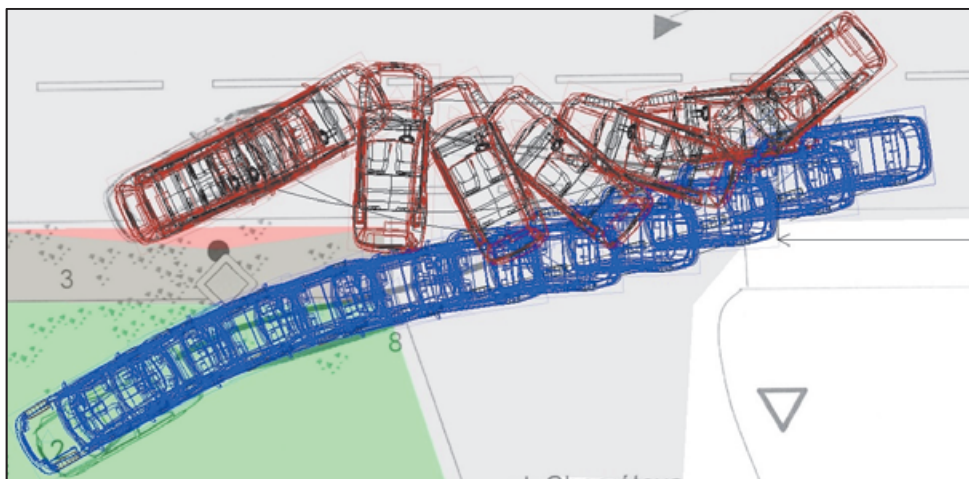
Bezpośrednio po zderzeniu doszło do rotacji samochodu Fiat, zgodnie z ruchem wskazówek zegara, który swym uszkodzonym lewym przednim kołem pozostawił widoczny ślad na jezdni. W końcowej fazie ruchu pokolizyjnego Fiat wykonał krótki ruch do tyłu, do udokumentowanej pozycji końcowej. Natomiast Renault przemieszczał się w lewo i zjechał z jezdni zatrzymując się na stoku przydrożnego rowu, pozostawiając tam widoczne ślady rycia podłoża (ryc. 5).

Ryc. 5. Ruch pozderzeniowy samochodów.

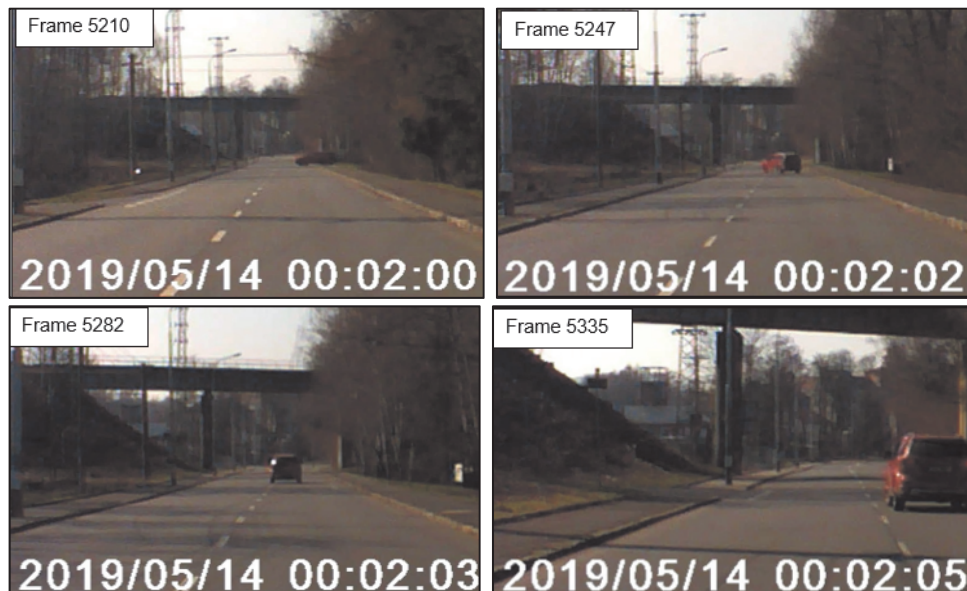
Średnia prędkość samochodu Renault (tabela 1) była liczona pomiędzy kolejnymi punktami. Przykładowo prędkość 128 km/h została wyliczona jako iloraz drogi (131–87 m) i czasu (5,433–4,200 s). Taki sposób obliczeń został przyjęty, ponieważ można było bardzo dokładnie ustalić położenie samochodu względem punktów referencyjnych.

Z analizy nagrań wideo, analizy przebiegu zdarzenia drogowego, oceny wszystkich przekazanych dokumentów oraz oględzin miejsca kolizji wynika, że przyczyną omawianego zdarzenia była prędkość samochodu Renault, która przed powstaniem zagrożenia wynosiła ok. 130 km/h, czyli znacznie więcej niż prędkość dopuszczalna 50 km/h.

Ryc. 6. Analiza nagrania z kamery pokładowej samochodu Renault.

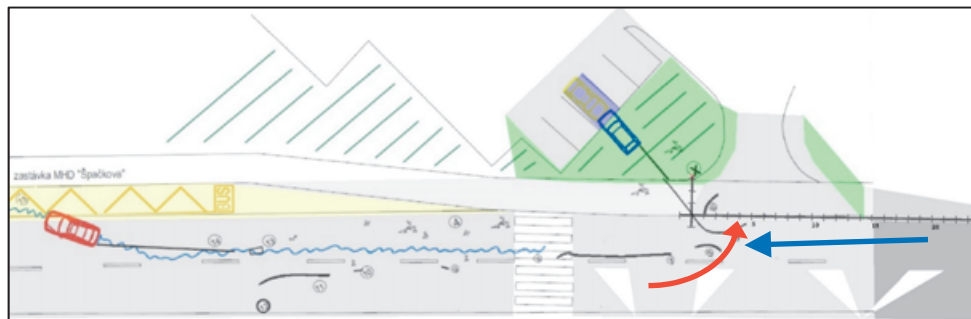
W tym przypadku samochód BMW jadący drogą główną zderzył się z jadącym z przeciwka Volkswagenem, którego kierowca skręcał w lewo na parking. Samochód BMW uderzył przodem w prawy bok Volkswagena (ryc. 7). W wyniku kolizji, nastąpiła rotacja i odrzut Volkswagena w kierunku stojącego na parkingu innego pojazdu i jego uderzenie w przednią część stojącego samochodu. Samochód BMW po zderzeniu kontynuował jazdę w pierwotnym kierunku.

Ryc. 7. Miejsce kolizji. Kierunki jazdy pojazdów: Volkswagen (czerwona strzałka), BMW (niebieska strzałka).

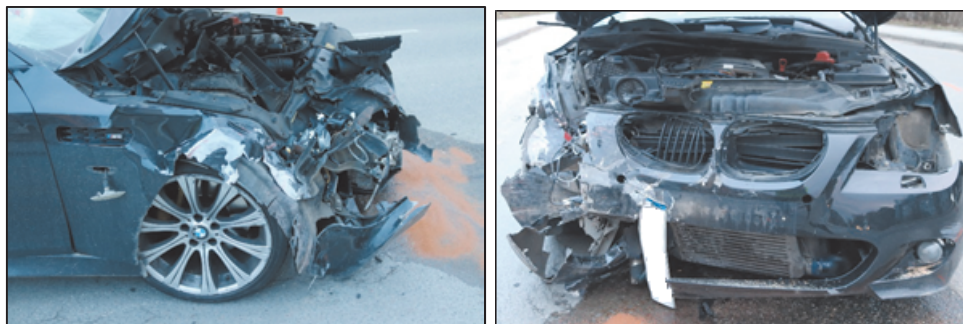
W samochodzie BMW doszło do ogólnych uszkodzeń przedniej części nadwozia, co było rezultatem działania energii deformacji, głównie na prawą przednią część pojazdu (ryc. 8). W wyniku przesunięcia się prawego przedniego koła doszło również do deformacji prawego słupka „A” oraz uszkodzenia prawych przednich drzwi pojazdu. Wewnątrz pojazdu nastąpiła aktywacja poduszek gazowych. Do określenia wartości EES pojazdu BMW wykorzystano metodę obliczeniową Crash 3 w oparciu o publicznie dostępną bazę danych NHTSA. W przypadku pojazdu BMW ustalona parametru EES mieściła się w przedziale 40–46 km/h.

Ryc. 8. Uszkodzenia samochodu BMW.

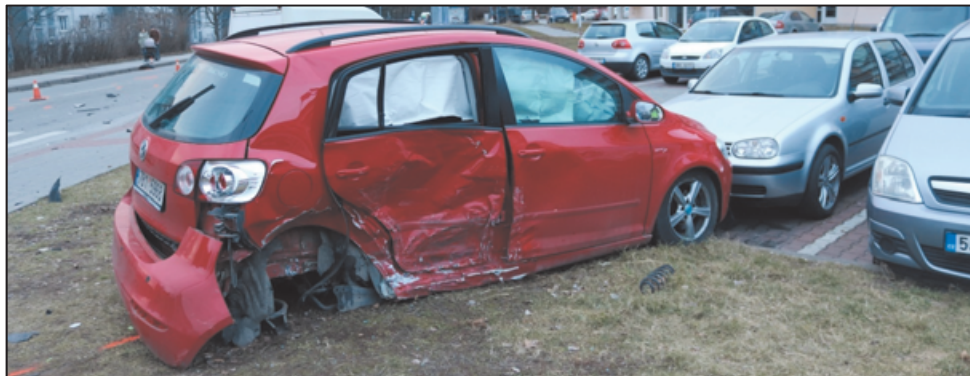
W przypadku Volkswagena, energia deformacji oddziaływała głównie na prawe tylne drzwi, prawy słupek „C”, prawy tylny błotnik oraz zawieszenie prawego tylnego koła (ryc. 9). W wyniku deformacji elementów prawej strony pojazdu doszło również do częściowych uszkodzeń tylnej części pojazdu. W Volkswagenie również doszło do aktywacji poduszek gazowych. Na podstawie porównania stopnia uszkodzeń samochodu Volkswagen z uszkodzeniami innych pojazdów, skatalogowanych w bazie EES dra Melegha, można było stwierdzić, że wielkość parametru EES dla tego pojazdu mieści się w przedziale ok. 26–32 km/h.

Ryc. 9. Uszkodzenia samochodu Volkswagen.

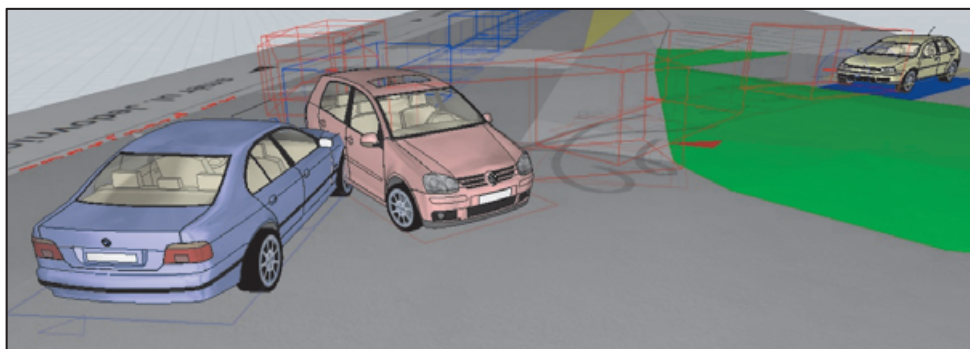
Do analizy zderzenia użyto programu Virtual Crash. Zderzenie pojazdów BMW i Volkswagen miało miejsce ok. 3 m przed SPO i około 2,7 m na lewo od prawej krawędzi jezdni. Samochód BMW jadący z prędkością ok. 95 km/h uderzył prawą przednią częścią w prawą stronę samochodu Volkswagen, jadącego z prędkością ok. 16 km/h (ryc. 10). W wyniku zderzenia prędkość BMW uległa zmniejszeniu do ok. 75 km/h, natomiast prędkość Volkswagena zwiększyła się do ok. 20 km/h.

Zderzenie pojazdów wywołało dynamiczną rotację prawoskrętną samochodu Volkswagen, a po jej zakończeniu, jazdę po nawierzchni trawiastej w kierunku pojazdu stojącego na parkingu, w który Volkswagen uderzył z niewielką już prędkością. Po kolizji samochód BMW jechał środkiem drogi głównej, po czym się zatrzymał się, zjeżdżając nieco na prawo.

Ryc. 10. Zderzenie samochodów BMW (niebieski) i Volkswagen (czerwony).

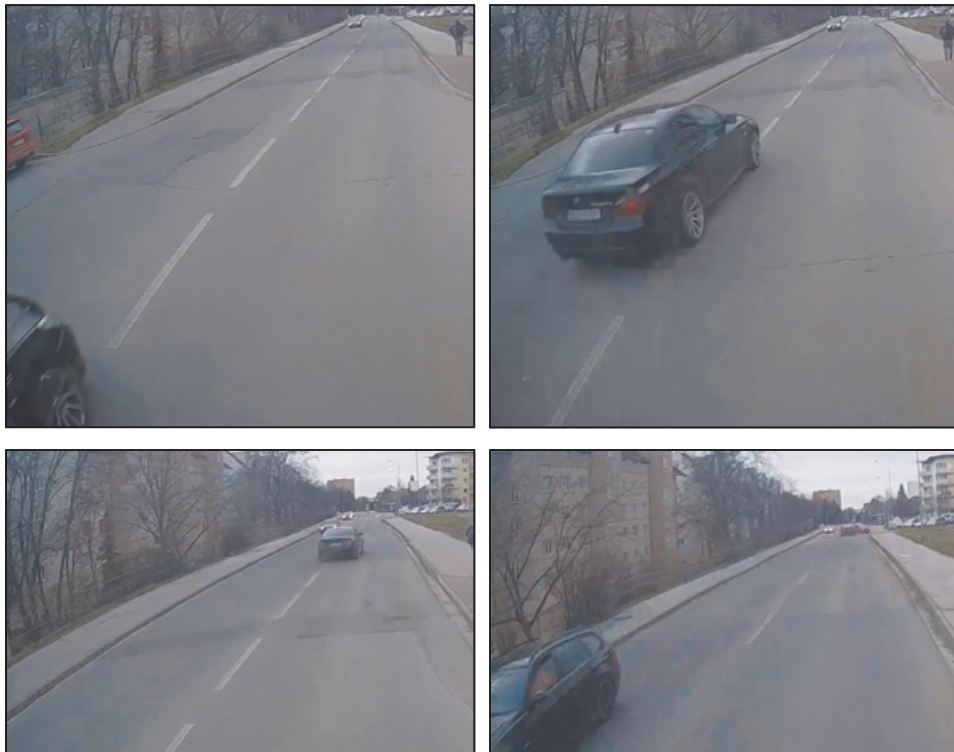
Z uwagi na to, że ustalenie położenia samochodu BMW względem punktów referencyjnych było mało dokładne, wartości średniej prędkości tego samochodu (tabela 2) były liczone odmiennie niż samochodu Renault (tabela 1), tj. zawsze na odcinku od położenia zarejestrowanego na klatce 679 (odległość od SPO 98,2 m) do kolejnego punktu. Przykładowo wartość 118 km/h została wyliczona jako iloraz drogi (98,2 m – 76,4 m) i czasu (3,00 s – 2,33 s).

*Ryc. 11. Analiza nagrania z kamery pokładowej autobusu.*

Z przekazanego nagrania wynikało również, że natychmiast po zatrzymaniu się samochodu BMW jego kierowca i pasażerka opuścili miejsce zdarzenia. Z analizy nagrania wideo, analizy zderzenia, oceny wszystkich przekazanych materiałów dowodowych oraz oględzin miejsca zdarzenia wynikało, że przyczyną kolizji była nadmierna prędkość samochodu BMW, który przed zderzeniem jechał z prędkością ok. 120 km/h, czyli znacząco większą od prędkości dopuszczalnej 50 km/h.
