Bezpieczeństwo podczas wymiany pasażerów w tramwajach

Streszczenie

Safety during exchange of passengers in trams

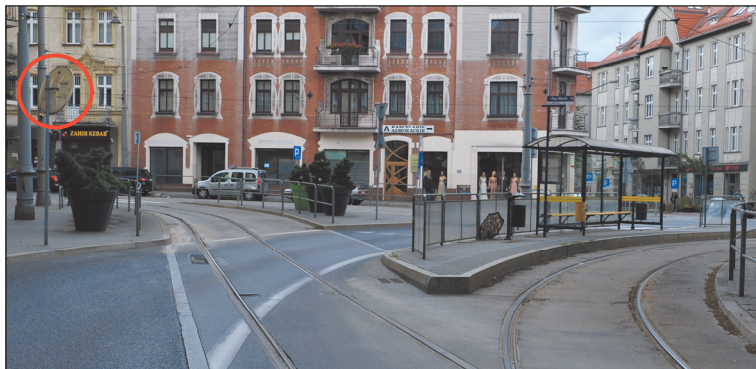
Miejsce wypadku zlokalizowane było na przystanku tramwajowym. Torowisko znajdowało się na płaskim terenie, ale ukształtowane było łukiem w lewo. Na peronie znajdowała się wiata zbudowana z metalowych pionowych elementów połączonych szybami i dachu pokrytego płytami z polimetakrylanu metylu (pleksi). Za przystankiem, po drugiej stronie jezdnii, usytuowane było lustro drogowe. Wiodok miejsca, na którym doszło do wypadku przedstawiono na rycinie 1.

Ryc. 1. Przystanek, na którym doszło do wypadku. Po lewej stronie widoczne jest lustro drogowe.

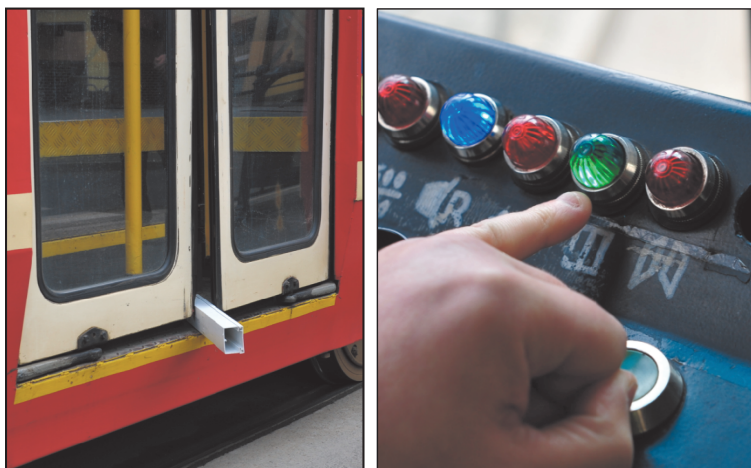
W ostatniej części eksperymentu w przestrzeń drugich drzwi drugiego wagonu, tuż nad stopniem włożono klocek o szerokości 60 mm i zamknięto drzwi. Drzwi po zamknięciu nie wróciły do pozycji otwarcia, ale na pulpicie sterowniczym nie zaświeciła się kontrolka zezwalająca na ruszenie tramwajem i nie można było ruszyć z przystanku. Następnie czynność powtórzono z klockiem o szerokości 40 mm. Drzwi po zamknięciu również nie wróciły do pozycji otwarcia, jednak na pulpicie zaświeciła się kontrolka zezwalająca na ruszenie tramwajem (ryc. 6) i tramwaj mógł ruszyć do przodu.

Ryc. 6. Klocek o szerokości 40 mm włożony pomiędzy skrzydła drzwi tramwaju i kontrolka sygnalizująca zamknięcie drzwi.

za jezdnią. Do wypadku przyczynił się także stan techniczny tramwaju, który wykazał nieprawidłowości w działaniu czujników drzwi i powodował możliwość ruszenia pomimo przeszkody znajdującej się w drzwiach.

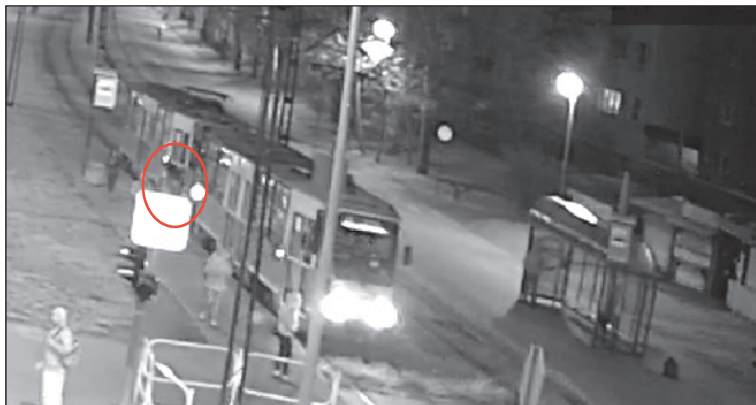
Do pierwszego wypadku doszło w 2018 r. po zmierzchu, ale miejsce zdarzenia było oświetlone lampami ulicznymi i dlatego można było odtworzyć jego przebieg utrwalony przez miejski monitoring wizyjny. W wyniku wypadku pokrzywdzony został pasażer wysiadający pierwszymi drzwiami drugiego wagonu, który upadł na torowisko pomiędzy wagon a peron. Z poklatkowej analizy zapisu monitoringu wynikało, że drzwi wagonu zamknęły się w chwili, gdy pasażer był jeszcze w drzwiach. Tramwaj ruszył z miejsca niespełna sekundę po upadku pasażera. Na skutek wypadku pasażer doznał obrażeń ciała w wyniku których poniósł śmierć na miejscu zdarzenia. Na ryc. 7 i 8 przedstawiono dwie klatki z monitoringu, które obrazują zaistniały wypadek.

Ryc. 7. Zamykanie drzwi tramwaju – pasażer znajduje się jeszcze w drzwiach.

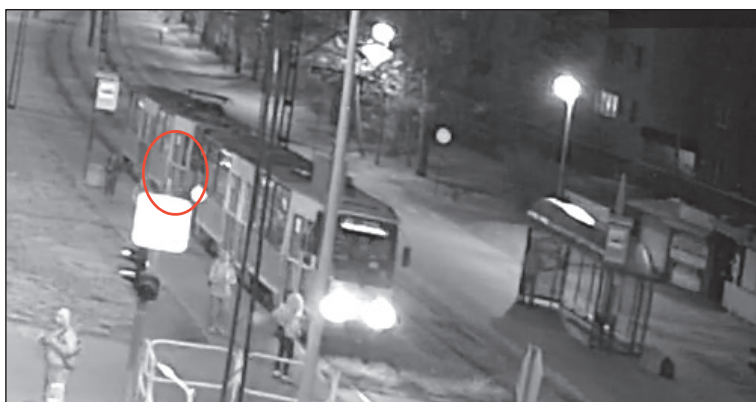
Ryc. 8. Chwila ruszenia tramwaju – pasażer upada na torowisko.

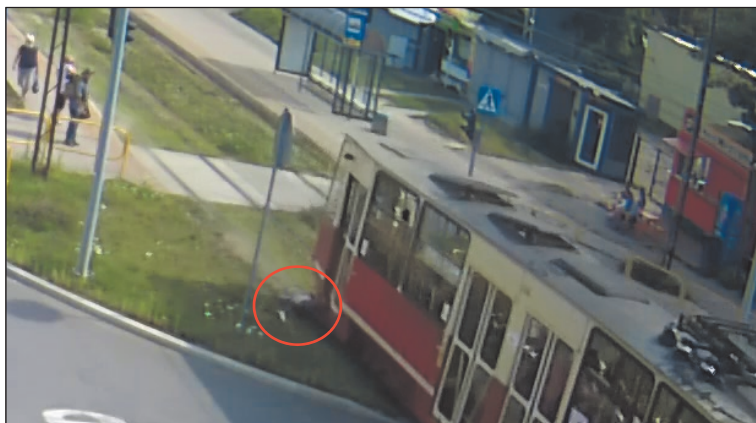
Ryc. 11. Pasażerka wleczone za tramwajem.

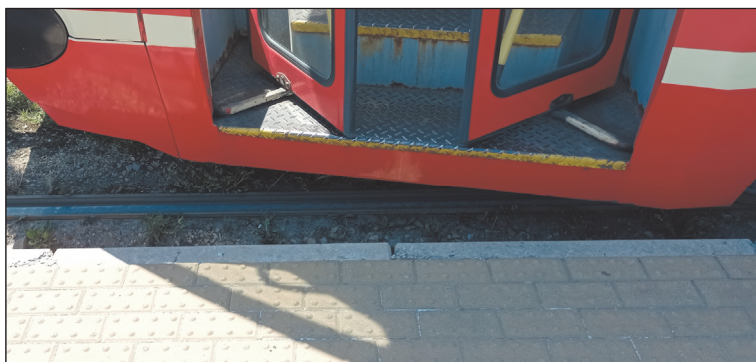
Przystanek, na którym doszło do dwóch opisanych powyżej zdarzeń, również zlokalizowany był na łuku, ale jego krzywizna nie była duża i nie wpływała w istotnym stopniu na odległości pomiędzy krawędzią peronu a progiem peronu. Biorąc pod uwagę, że na tym przystanku w czasie ostatnich kilkunastu lat przed modyfikacją, gdy poziom peronu znajdował się na wysokości główki szyny, nie wydarzył się żaden tego typu wypadek, można byłoby postawić hipotezę, że przyczyną tych wypadków była modernizacja peronów. Taka hipoteza stanowiłaby jednak uproszczenie problemu. Modernizacja przystanku polegająca na podniesieniu peronu miała zwiększyć komfort pasażerów i trudno byłoby nie podzielić poglądu, że zwiększała, ponieważ komfort ten wzrastał wraz z malejącą odległością pomiędzy krawędzią peronu a podłogą wagonu w obrębie drzwi. Natomiast to, że do takich zdarzeń doszło jest efektem użytkowania starych typów wagonów w zmodernizowanej infrastrukturze. Problemem nie jest jednak fakt, że nowych typach wagonów (np. 116N, NGT6) nazywanych niskopodłogowymi, podłoga w obrębie drzwi znajduje się o kilkanaście centymetrów niżej niż w wagonach starszych typów (np.

102N, 105Na), lecz to, że pierwsze i ostatnie drzwi starszych wagonów zlokalizowane były na powierzchniach skośnych względem osi wzdłużnej tramwaju, a tym samym względem krawędzi peronu (ryc. 13).

Taka konstrukcja doprowadziła do sytuacji, w której pomiędzy krawędzią peronu a podłogą wagonu w obrębie drzwi tworzyła się przestrzeń o zmiennej szerokości sięgającej kilkudziesięciu centymetrów i głębokości równej od strony tramwaju wysokości, na jakiej znajdowała się podłoga, a od drugiej strony wysokości peronu. Gdy powierzchnia peronu znajdowała się na wysokości główki szyny, to osoby wsiadające pierwszymi lub ostatnimi drzwiami mogły zbliżyć się do boku tramwaju i nie musiały przekraczać tej opisanej powyżej przestrzeni. To samo oczywiście dotyczy osób wysiadających.

Ryc. 13. Usytuowanie tylnych drzwi w tramwaju typu 105N.
