PRACE GEOGRAFICZNE

ŹRÓDŁA I STUDNIE O ZNACZENIU KULTUROWYM W REGIONIE ŚWIĘTOKRZYSKIM

Springs and wells of cultural significance in the Świętokrzyski Region

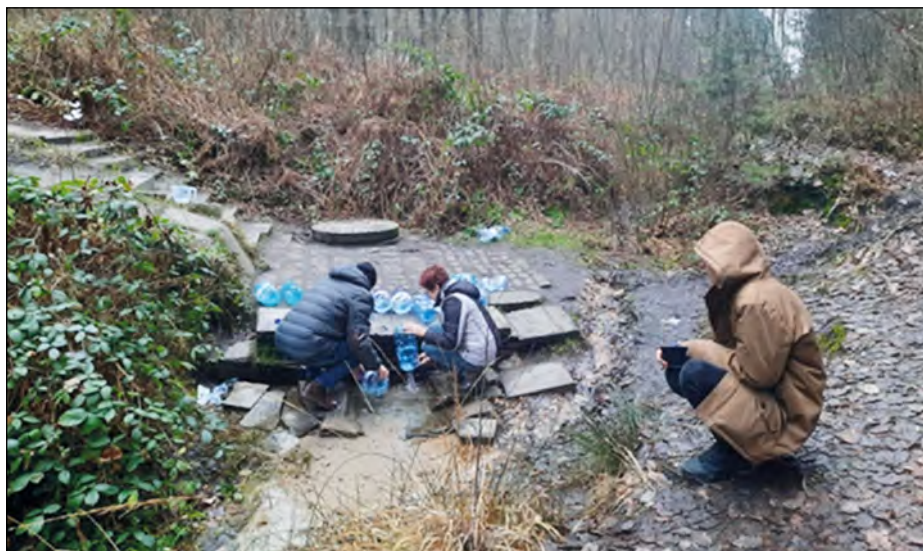
Fot. 1. Źródło w rejonie Starej Kuźnicy na północnym stoku przy niebieskim szlaku turystycznym Końskie–Skarżysko-Kamienna (fot. A. Zieliński, 2022)

1. **Źródło w Starej Kuźnicy** usytuowane jest w terenie leśnym w pobliżu leśniczówki. Ujęte jest cembrowiną, wyposażoną w dwie rury wypływowe, co umożliwia jednoczesny pobór wody przez dwie osoby (fot. 1). W dniu 5.12.2022 roku z wylewki o średnicy 4 cm oznaczono wydajność $0,62 \text{ dm}^3 \cdot \text{s}^{-1}$, a z wylewki o średnicy 3,5 cm $0,42 \text{ dm}^3 \cdot \text{s}^{-1}$. Łącznie obliczono, że wydajność tego źródła wynosiła $1,04 \text{ dm}^3 \cdot \text{s}^{-1}$.

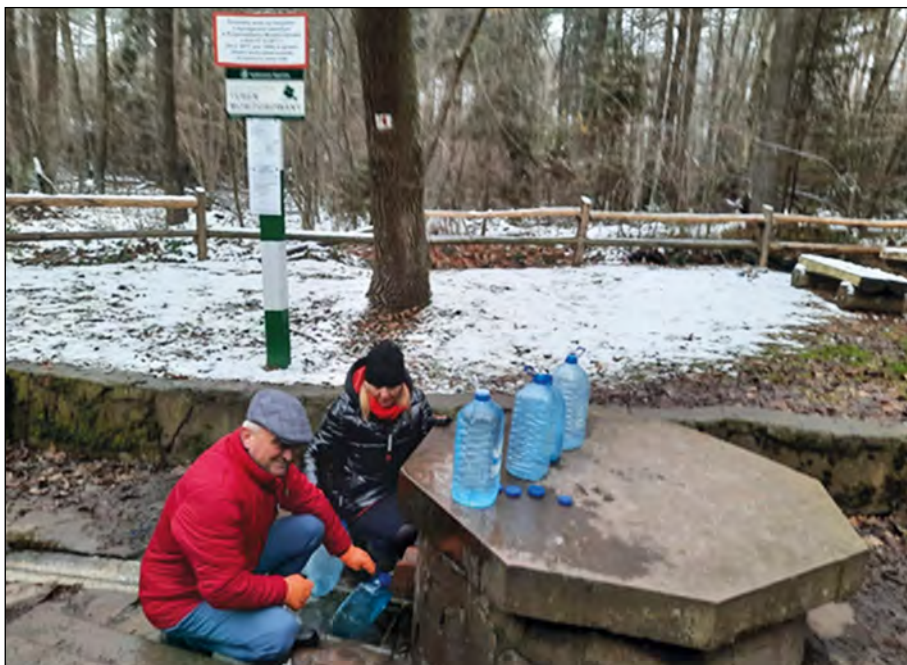
2. **Źródło pod Niekłaniem** zlokalizowane jest w gminie Stąporków, w pobliżu niebieskiego szlaku PTTK, prowadzącego do Rezerwatu Przyrody „Skałki Piekło pod Niekłaniem”. Jest ono ujęte sposób, ułatwiający mieszkańcom pobór wody (fot. 2). Obok tego obiektu krenologicznego znajduje się wiele tabliczek informacyjnych. Jedna z nich niestety podaje, że parametry wypływającej wody nie spełniają wymogów jakościowych dla wody przeznaczonej do spożycia przez ludzi. Mimo to niektórzy okoliczni mieszkańcy wierzą, że woda z tego miejsca ma właściwości zdrowotne. W okresie pandemii koronawirusa sądzono nawet, że woda z tego źródła może zapobiegać tej chorobie. Inna tabliczka informuje o monitorowaniu obszaru wokół źródła, co z pewnością ułatwia zarządcy terenu utrzymanie porządku i zapobieganie ewentualnym aktom wandalizmu. W dniu 4.12.2022 roku wydajność źródła wynosiła $0,1 \text{ dm}^3 \cdot \text{s}^{-1}$.

Fot. 2. Źródło w Niekłaniu w pobliżu Rezerwatu Przyrody „Skałki Piekło” (fot. A. Zieliński, 2022)
Photo 2. A spring in Niekłania near the “Skałki Piekło” Nature Reserve (photo by A. Zieliński, 2022)

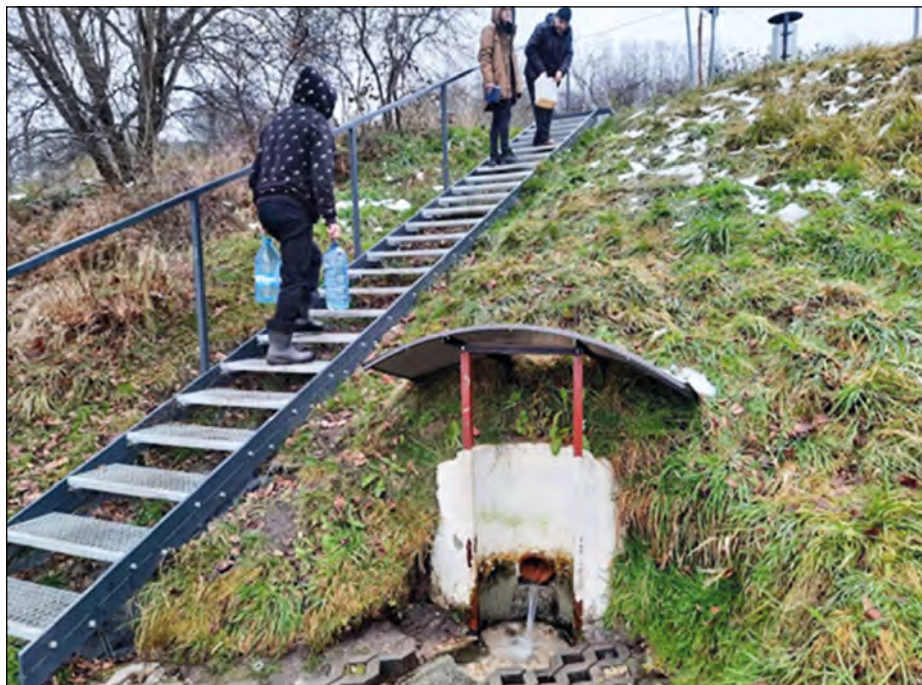
Fot. 3. Źródło w Niekłaniu Małym na stoku o zachodniej ekspozycji Wzgórz Niekłańsko-Bliżyńskich (fot. A. Zieliński, 2022)

3. Źródło w Niekłaniu Małym jest ujęte, jednak woda z niego wypływająca nie jest monitorowana pod względem jakości, o czym informują tabliczki znajdujące się w pobliżu źródła. W obudowie zdroju zainstalowano wylewkę o średnicy 15 cm (fot. 3). Według starszych mieszkańców miejscowości w przeszłości źródło charakteryzowało się pięciokrotnie większą wydajnością niż obecnie. W dniu 4.12.2022 roku wydajność tego obiektu wynosiła $0,32 \text{ dm}^3\text{s}^{-1}$.

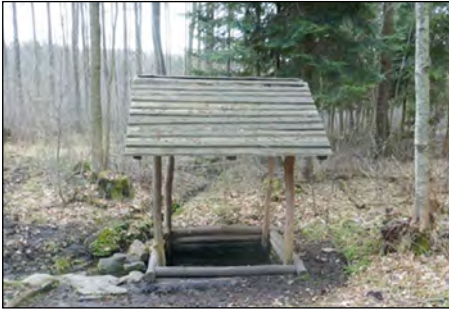
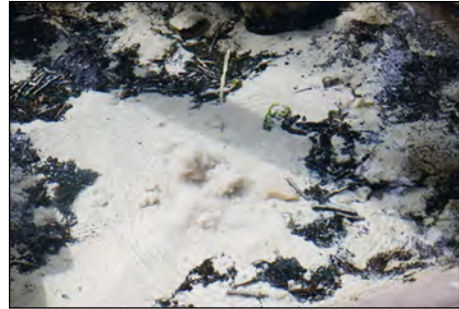
Fot. 4a. Źródło „Burzący Stok” w pobliżu Suchedniowa będące pomnikiem przyrody (fot. A. Zieliński, 2022)

W dniu 11.01.2023 roku źródło charakteryzowało się wydajnością wynoszącą $7,54 \text{ dm}^3 \cdot \text{s}^{-1}$. W pobliskim Rezerwacie Przyrody „Kamień Michniowski” piaskowce triasowe wychodzą na powierzchnię w formie ostańców. Znajduje się tam także niewielka pseudokrasowa jaskinia o długości 25 m, zwana „Jaskinią Ponurego”, na cześć dowódcy partyzantów, którzy stawiali opór Niemcom i chronili się tam podczas II wojny światowej. Najprawdopodobniej partyzanci korzystali również ze źródła „Burzący Stok”, ponieważ liczba miejsc w okolicy, w których można pobrać wodę pitną, nie jest duża.

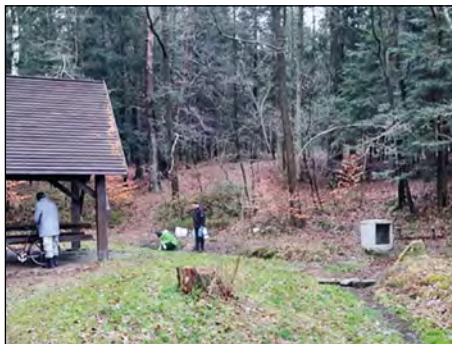
5. Grodowe Źródło w Ćmińsku w gminie Miedziana Góra jest pomnikiem przyrody od 2008 roku. Ma charakter szczelinowy, a jego woda wypływa pod niewielkim ciśnieniem z dolnotriasowych piaskowców tumlińskich. Źródło znajduje się w dnieniu erozyjnego, które uformowała wypływająca na powierzchnię woda (tzw. erozja wsteczna). Obecnie źródło jest zlokalizowane około 1,5 m poniżej powierzchni terenu i nie jest ujęte (fot. 5a i 5b). W dniu 11.01.2023 roku jego wydajność wynosiła $0,34 \text{ dm}^3 \cdot \text{s}^{-1}$. Jednakże kilkanaście metrów poniżej jego wypływu, w dnieniu niewielkiego koryta ciekła, utworzonego przez wodę płynącą po powierzchni, widoczne są również inne, niekiedy pulsujące wypływy. Łączną wydajność tych wszystkich wypływów określono na $4,32 \text{ dm}^3 \cdot \text{s}^{-1}$.

W sąsiedztwie tych źródeł wybudowano studnię, która miała ułatwić pobór wody, jednak obecnie jest ona bezużyteczna i psuje krajobraz. Studnia stała się miejscem wyrzucania odpadów i jest przykładem niewłaściwej koncepcji ujęcia wody oraz nieudolnego wykonania. Natomiast pozytywnym przykładem zagospodarowania otoczenia zespołu źródeł jest altana rekreacyjna, wybudowana w pobliżu oraz tablice informacyjne, które zainstalowano dla turystów i osób uprawiających nordic walking.

Fot. 5a. Grodowe Źródło w Ćmińsku Kościelnym nieopodal Rezerwatu Przyrody „Kęgi Kamienne” w obrębie Wzgórz Oblęgorsko-Tumlińskich (fot. A. Zieliński, 2023)
Photo 5a. Grodowe Źródło in Ćmińsk Kościelny near the “Kęgi Kamienne” Nature Reserve in the Oblęgorsko-Tumlińskie Hills (photo by A. Zieliński, 2023)

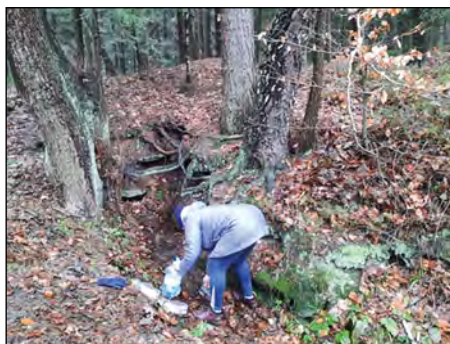
Fot. 5b. Pobór wody z Grodowego Źródła przez okolicznych mieszkańców (fot. A. Zieliński, 2023)
Photo 5b. Water collection from the Grodowe Źródło by local residents (photo by A. Zieliński, 2023)

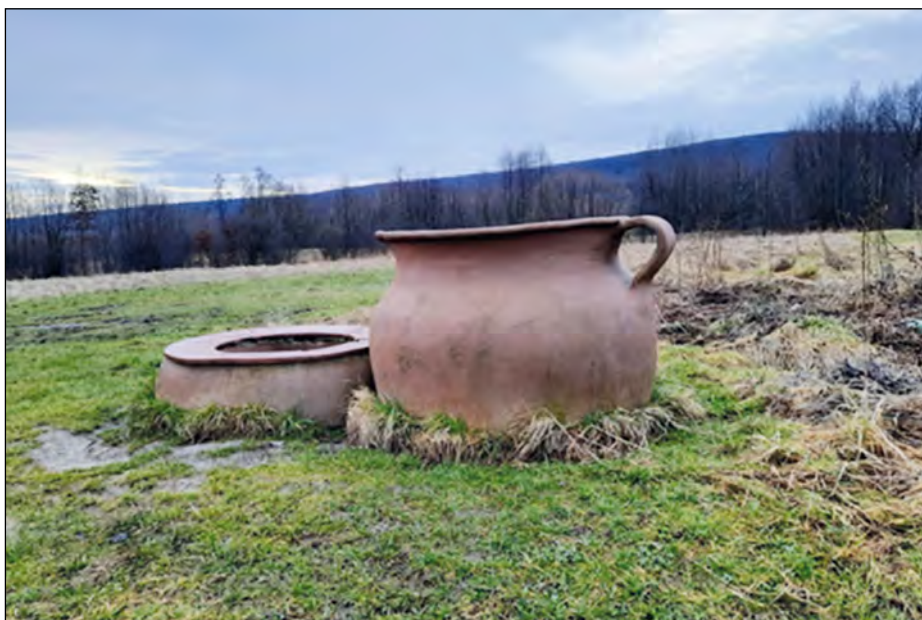
Fot. 6. Niekonwencjonalnie ujęte źródło w Kapkazach nieopodal rzeki Psarki około 1 km na północ od granic Świętokrzyskiego Parku Narodowego (fot. A. Zieliński, 2023)

6. **Źródło w Kapkazach** koło Bodzentyna wyróżnia się niekonwencjonalną, artystyczną formą obudowy ujęcia. Obecnie stanowią ją dwa ceramiczne dzbany (fot. 6), gdyż trzeci, najmniejszy został zniszczony przez wandalę. Największy z dzbanów ma maksymalną średnicę zewnętrzną ok. 130 cm, a mniejszy ok. 90 cm. Te ceramiczne naczynia zastąpiły tradycyjne betonowe cembrowiny, powszechnie stosowane przy budowie studni i są tylko częściowo wkopane poniżej poziomu gruntu. Warto podkreślić, że obecność dzbanów spowodowało, iż miejsce to zaczęło być częściej odwiedzane przez turystów. Niestety, ma to też negatywne skutki - świadczą o tym liczne odpady pozostawiane przez osoby o niskiej wrażliwości estetycznej. Brak jest także oznakowania informacyjnego prowadzącego do dzbanów, jak również tablicy przy samym obiekcie. Z pewnością przydałaby się także kamera monitorująca teren, co mogłoby ograniczyć problem zaśmiecania. Zdaniem korzystających z tego źródła woda cechuje się pozytywnymi walorami smakowymi i pomaga osiągać „równowagę wewnętrzną”. W dniu 5.12.2022 roku wydajność źródła wynosiła $1,36 \text{ dm}^3 \cdot \text{s}^{-1}$, a 13.01.2023 roku wzrosła do $1,85 \text{ dm}^3 \cdot \text{s}^{-1}$.

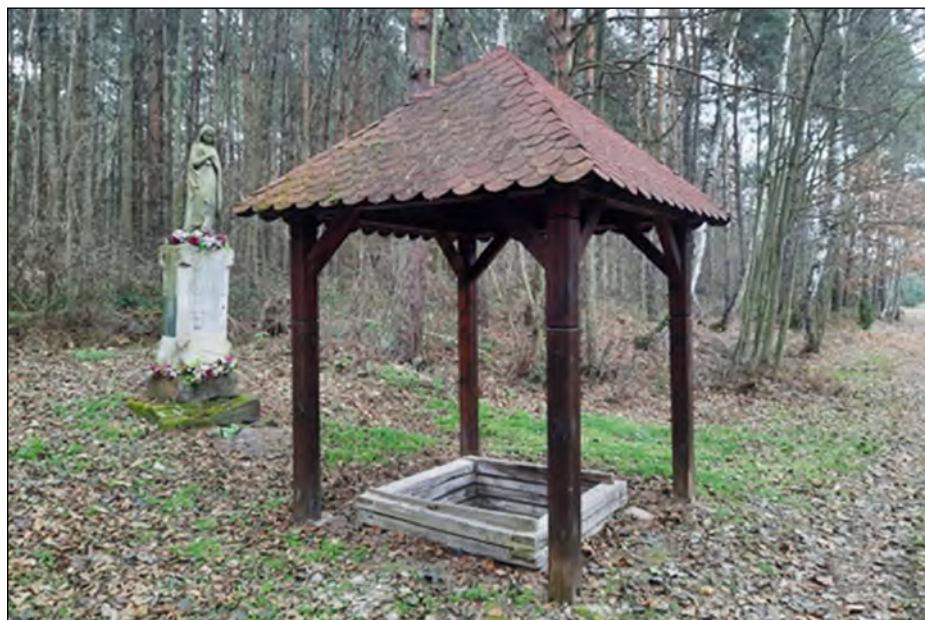
Fot. 7. Studnia Zygmunowska w pobliżu wsi Wiktoryn około 2 km na wschód od rzeki Kamiennej (fot. A. Zieliński, 2022)

7. Studnia Zygmunowska znajduje się w terenie leśnym w pobliżu wsi Wiktoryn. Na przełomie XX i XXI wieku została odnowiona i ocembrowana balami dębowymi. Studnia ma prostokątny kształt o wymiarach wewnętrznych ok. 118 cm na 112 cm i głębokość ok. 180 cm od powierzchni terenu do dna. Niestety od około 2017 roku studnia jest wyschnięta. Prawdopodobnie próbowano ją pogłębiać po ostatnim ocembrowaniu, co sugeruje istnienie nieocembrowanej strefy znajdującej się bezpośrednio nad obecnym dnem studni. Ta strefa ma okrągły kształt o średnicy ok. 70 cm. Nad otworem studni znajduje się czworokątna altana, a w jej sąsiedztwie rzeźba stanowiąca formę małej architektury (fot. 7).

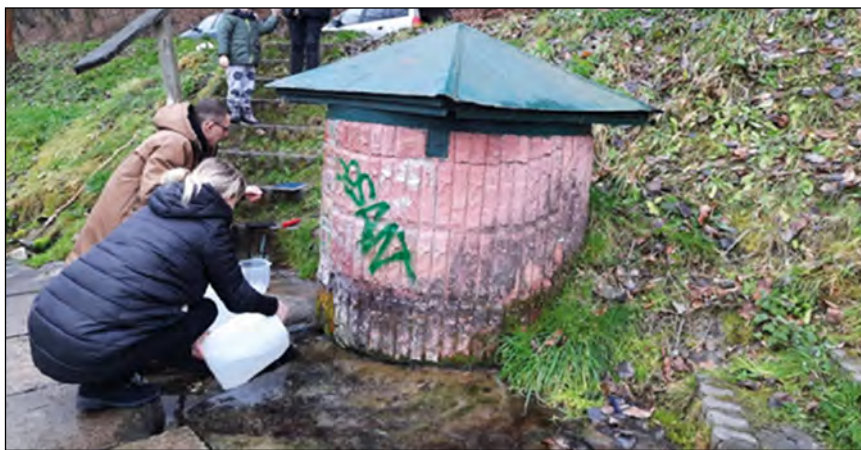
Fot. 8. Źródło w Udziecowie Dolnym w pobliżu drogi Kunów–Udzieców około 1 km na zachód od rzeki Kamiennej (fot. A. Zieliński, 2022)

8. Źródło w Udziecowie Dolnym w gminie Kunów usytuowane jest na zboczu doliny rzeki Kamiennej, w pobliżu drogi (fot. 8). Źródło zostało ujęte i obudowane, a zainstalowana wylewka, znacząco ułatwia pobór wody. W dniu 3.12.2022 roku wydajność źródła wynosiła $0,45 \text{ dm}^3 \cdot \text{s}^{-1}$, temperatura wody była na poziomie 8°C , a pH wynosiło 8,21.

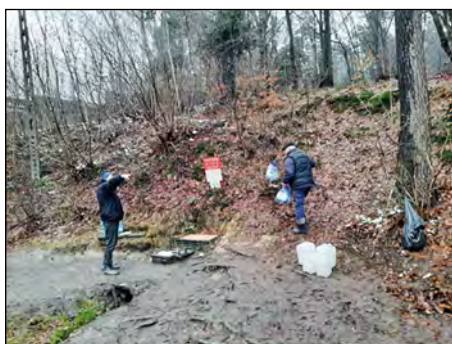
9. Źródło św. Michała Archaniola zlokalizowane jest w miejscowości Dąbrowa, w gminie Masłów, w niedużej odległości od administracyjnej granicy miasta Kielce i zaledwie kilkadziesiąt metrów od drogi nr 74, prowadzącej z Kielc do Radomia. Źródło znajduje się u podnóża niewielkiego stoku (fot. 9a). Jest ono ujęte i wyposażone w wylewkę o niewielkiej średnicy, której koniec wygięty, aby ułatwić napełnianie plastikowych butelek o pojemności 5 litrów. Warto odnotować, że obok źródła znajduje się tabliczka z jego nazwą, a nad nią druga tabliczka, informująca, że właściciel nieruchomości oraz „organizatorzy” wprowadzają ograniczenie jednorazowego poboru wody do objętości 25 dm³.

Fot. 9a. Źródło św. Michała Archaniola w Dąbrowie k. Kielc (fot. A. Zieliński, 2023)
Photo 9a. The Spring of St. Michael the Archangel in Dąbrowa near Kielce (photo by A. Zieliński, 2023)

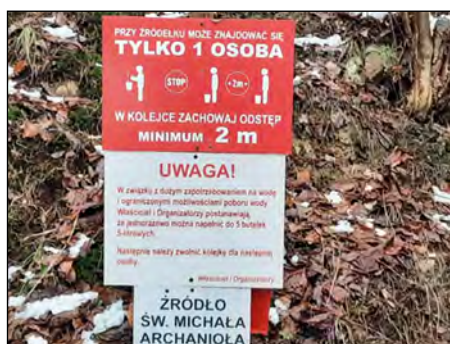
Na trzeciej, najwyżej zamieszczonej tablicy, znajduje się informacja, że przy źródle (błędnie napisane „źródle”) może przebywać tylko jedna osoba, a osoby w kolejce powinny zachować bezpieczną odległość minimum dwóch metrów (fot. 9b). Źródło od kilkudziesięciu lat cieszy się niesłabnącym zainteresowaniem. W dniu 22.01.2023 roku źródło miało wydajność zaledwie 0,02 dm³·s⁻¹, co najprawdopodobniej wynika z ograniczenia technicznego spowodowanego wylewką o zbyt małej średnicy technicznie ogranicza możliwość wypływu wody o większej objętości.

Fot. 9b. Tablice informacyjne przy Źródle św. Michała Archaniola w Dąbrowie k. Kielc (fot. A. Zieliński, 2023)
Photo 9b. Information boards at the St. Michael the Archangel Spring in Dąbrowa near Kielce (photo by A. Zieliński, 2023)

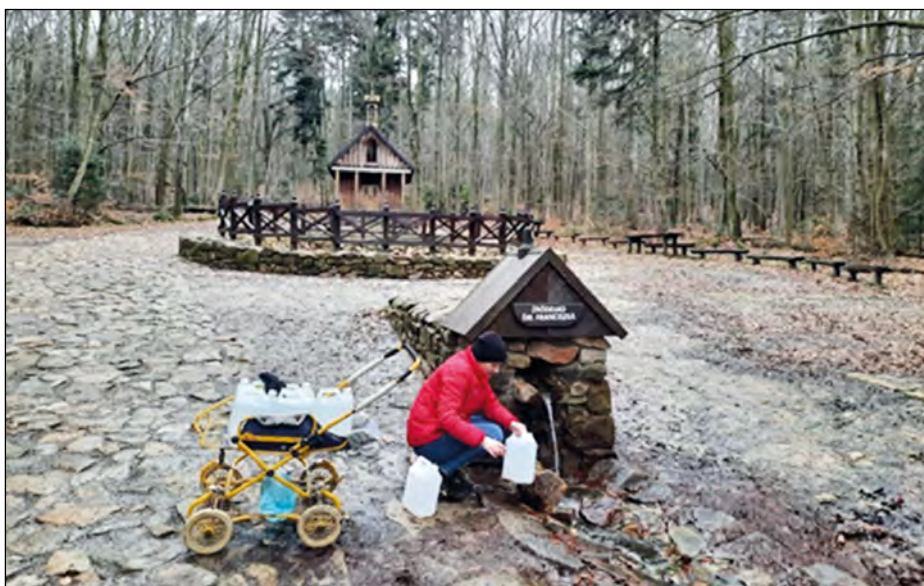
Fot. 10. Obudowana wylewka ze studni, w której ujęto źródło św. Franciszka w Świętokrzyskim Parku Narodowym (fot. A. Zieliński, 2023)

Obecnie ujęte źródło jest otoczone drewnianą solidną poręczą (fot. 10). Źródłana woda nie zamarza zimą. Według legendy młodsza z sióstr „wypłakała” tam oczy po tym, jak starsza zginęła pod gruzami zamku, który zawalił się po uderzeniu przez piorun. Jej łzy spłynęły do źródła, nadając wodzie szczególną moc leczenia oczu.

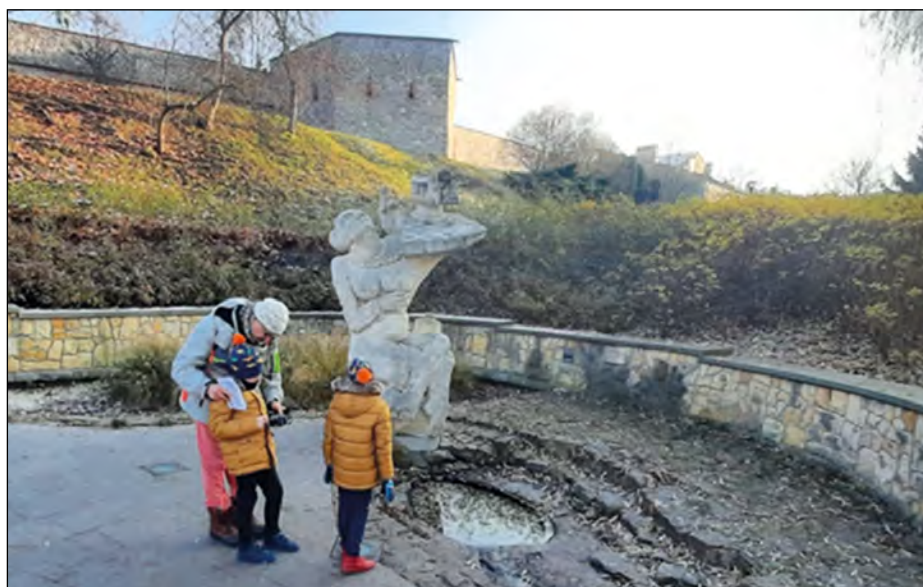
11. Źródło Biruty w Kielcach zawdzięcza nazwę Stefanowi Żeromskiemu. Pisarz w swoim dziele *Syzyfowe prace* opisał platoniczną miłość bohatera książki, co zainspirowało nazwę tego miejsca. Źródło zlokalizowane jest w centrum Kielc, przy zbiegu ulic Staszica i Solnej, u podnóża Wzgórza Zamkowego. Nad źródłem Biruty stoi rzeźba „Przysięga miłości” autorstwa Ryszarda Wojciechowskiego (fot. 11). Woda wybijająca ze źródła pochodzi z utworów oligoceńskich. Radiesteci twierdzą, że dodaje ona „dobrej pozytywnej energii”, a woda ze źródła Biruty ma „trzy razy większą wartość” w radiestezyjnej skali Bovisa. Niektórzy miejscowi uważają, że źródło przynosi szczęście nowożeńcom, dlatego wiele par fotografuje się przy nim i stojącej obok rzeźbie. Wrzucają również drobne monety, wierząc, że zapewni o szczęście w miłości. Ze źródła chętnie korzystają zwierzęta, zwłaszcza psy wyprowadzane na spacer. W dniu 20.11.2022 roku jego wydajność wynosiła $0,35 \text{ dm}^3 \text{ s}^{-1}$.

Fot. 11. Źródło Biruty i stojąca przy nim kamienna rzeźba „Przysięga miłości” w centrum Kielc (fot. A. Zieliński, 2022)

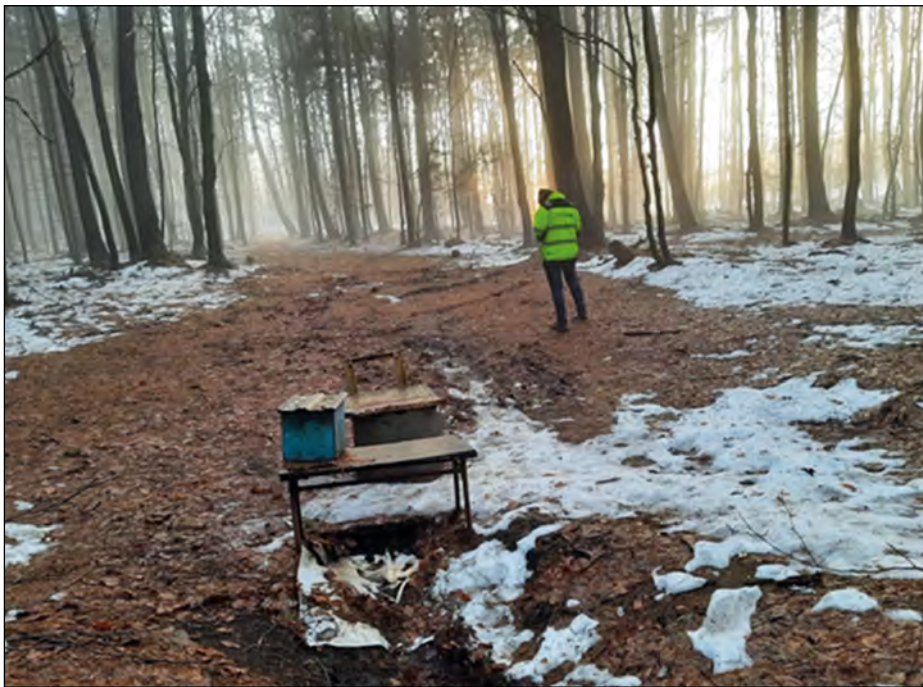
Fot. 12. Źródło zlokalizowane na południowym stoku Łysca w obrębie ŚPN, w rejonie Trzcianki, ujęte betonową cembrowiną (fot. A. Zieliński, 2022)

Szacunek liczby i wydajności źródeł zlokalizowanych na południowych stokach gór w obrębie ŚPN (Zieliński i Choiński, 2022) znacząco odbiega od rzeczywistości. Jedno z takich źródeł (szczelinowo-warstwowe) funkcjonujących poza granicami ŚPN, ma status pomnika przyrody. Niestety brak jest szczegółowych informacji o dokładnej lokalizacji tego źródła, a wiedza o nim wśród mieszkańców jest niewielka.

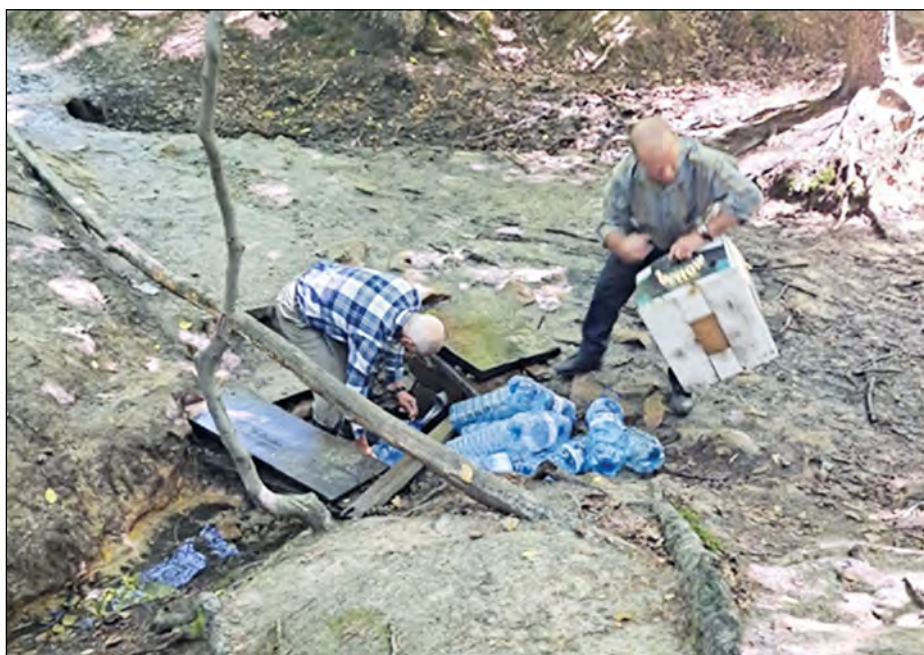
13. Źródło „Malinowy Stok” zlokalizowane jest w Paśmie Jeleniowskim, w pobliżu wsi Jeleniów. Usytuowane jest na północno-zachodnim stoku Góry Skoszyńskiej (451 m n.p.m.), w obrębie obszaru Natura 2000 – specjalnego obszaru ochrony siedlisk „Ostoja Jeleniowska” (PLH260028). Jest ono pomnikiem przyrody od 1987 roku, wpisany pod numerem 237 w rejestrze RDOŚ (<https://www.pk.kielce.pl/jeleniowski-2/formy-ochrony-przyrody/>). Źródło jest ujęte i w prosty sposób zagospodarowane, aby ułatwiać pobór wody przez ludzi (fot. 13). W pobliżu umieszczone są, niestety podniszczone i nieco wyblakłe, tablice informacyjne. W sąsiedztwie znajduje się jeszcze drugi źródło, ale nie jest ono ujęte.

W dniu 26.12.2022 roku opisywane źródło miało wydajność $0,39 \text{ dm}^3\text{s}^{-1}$. To jest mniej niż wydajność podana na tablicy informacyjnej z 1969 roku ($0,6 \text{ dm}^3\text{s}^{-1}$) i z 1986 roku ($0,5 \text{ dm}^3\text{s}^{-1}$). Jednak nie można wyciągać z tych porównania tych wartości wniosków, ponieważ nieznane są bowiem nawet pory roku, w których wykonywano te pomiary.

Fot. 13. Źródło „Malinowy Stok” we wsi Bartoszowiny, w strefie granicznej Świętokrzyskiego Parku Narodowego (fot. A. Zagnieński, 2022)

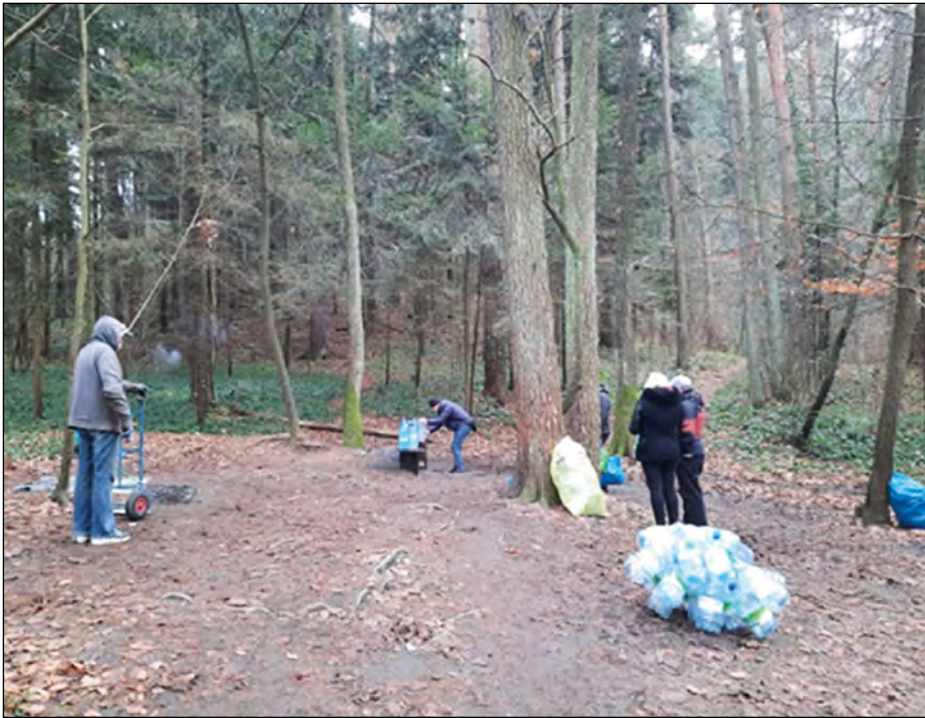
14. Źródło na Słowiku w Kielcach jest często odwiedzane przez okolicznych mieszkańców (fot. 14). Podczas gotowania wody z tego źródła nie wytrąca się tzw. kamień, ponieważ jej odczyn jest kwaśny. Według podań źródło jest wykorzystywane od około 300 lat. Miejscowa ludność wierzy, że woda z niego ma cudowną moc i leczy choroby oczu (<https://echodnia.eu/swietokrzyskie/w-swietokrzyskiem-bija-zrodla-ktore-maja-niezwykla-moc-mowi-sie-ze-lecza-nawet-koronawirusa-otona-jbardziej-znane-zdjecia/ga/c1-15535533/zd/48874197>). W dniu 5.12.2022 roku wydajność źródła wynosiła $0,19 \text{ dm}^3\text{s}^{-1}$. Wypływ z wylewki nie był jednostajny. Wyraźnie widoczne było „pulsowanie” ciśnienia wypływu, a nawet chwilowy jego zanik. W dniu 11.01.2022 roku ten źródło miał wydajność $0,29 \text{ dm}^3\text{s}^{-1}$ (Zieliński i Choiński 2022).

Fot. 14. Źródło na Słowiku w południowo-zachodniej części Kielc nieopodal rzeki Bobrza (fot. A. Zieliński, 2022)

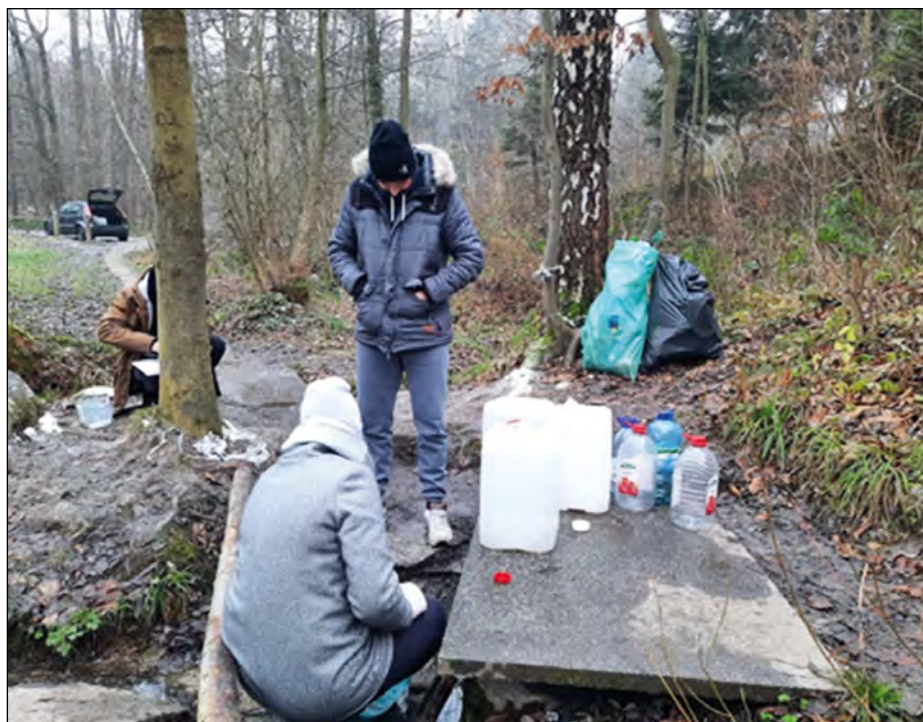
Fot. 15. Źródło stokowe w pobliżu wsi Witosławice, w obrębie Jeleniowskiego Parku Krajobrazowego, przy jego północnej granicy (fot. A. Zieliński, 2022)

15. Źródło w pobliżu wsi Witosławice jest popularnym miejscem poboru wody przez miejscową ludność (fot. 15). Jest ono ujęte i w prosty sposób zagospodarowane tak, aby ułatwić chętnym czerpanie wody. W obudowie zainstalowano wylewkę, a konstrukcja obudowy pozwala na odstawienie napełnionych naczyń. Ludzie cenią sobie tę wodę za to, że podczas jej gotowania nie wytrącają się węglany, potocznie zwane kamieniem. Cecha ta wynika z pH wody, które wynosi 4,35, co wyklucza obecność związków CaCO_3 . W dniu 3.12.2022 roku temperatura wody wynosiła $8,0^\circ\text{C}$.

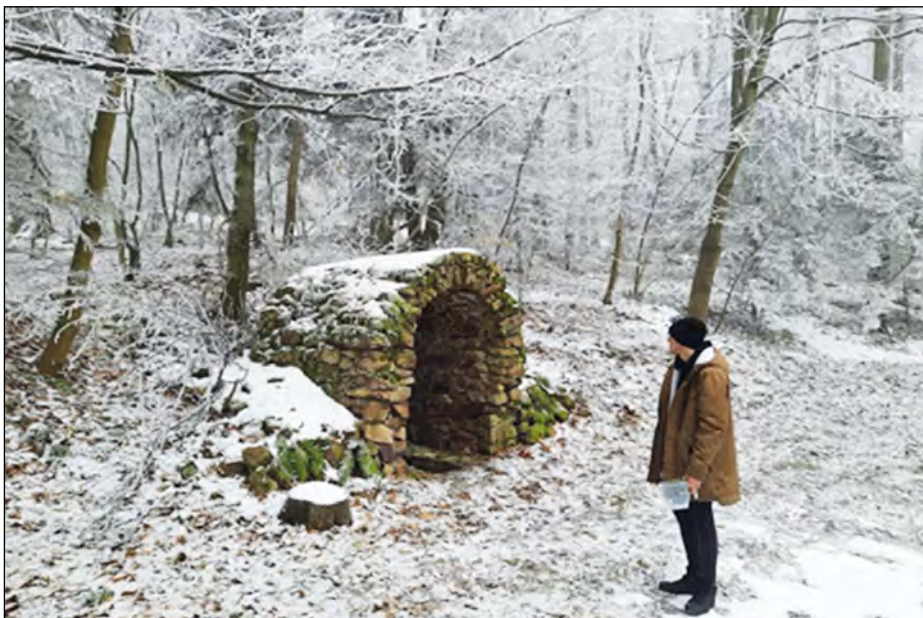
Fot. 16. Studnia na północno-wschodnim stoku Góry Witosławskiej w Jeleniowskim Parku Krajobrazowym (fot. A. Zieliński, 2022)

W przeszłości w tym miejscu funkcjonowało źródło stokowe, które z czasem na skutek obniżania się poziomu wód gruntowych, stawało się coraz mniej wydajne. Prawdopodobnie z tego powodu, przybywający pielgrzymi zaczęli pogłębiać miejsce wypływu wody, stopniowo przekształcając je w studnię.

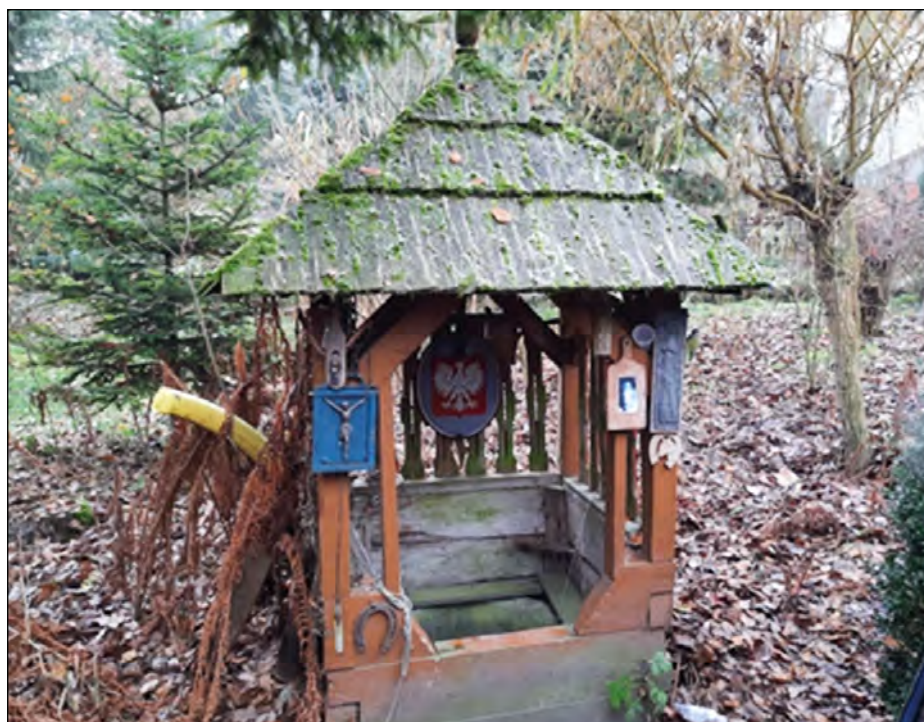
Fot. 17. Studnia w Piórkowie, w dolinie rzeki Piórkówki, ok. 3 km na południe od Jeleniowskiego Parku Krajobrazowego (fot. A. Zieliński, 2022)

17. Tak zwane **Źródło płodności** w Piórkowie, w gminie Baćkowice, nie jest naturalnym wypływem, lecz studnią wykopaną około 2003 roku. Usytuowana jest w pobliżu stawu utworzonego na rzece Piórkowiance. Studnia jest obudowana cementowymi cembrowinami o średnicy 80 cm, a jej głębokość wynosi 80 cm. Zwierciadło wody utrzymuje się zaledwie 36 cm poniżej gruntu. Właściciel nad studnią wybudował prostą altankę, której starał się nadać religijny charakter, zawieszając na niej elementy religijne (fot. 17). Jego zdaniem woda z tej studni jest czysta i orzeźwiająca. Według wierzeń miejscowej ludności ma pomagać kobietom zajść w ciążę. W dniu 3.12.2022 roku w studni pływały plastikowe butle, w których właściciel kiszył ogórki. Prawdopodobnie temperatura wody w studni, która wynosiła ok. 8°C, sprzyja procesowi kisenia. Niemniej jednak wrzucanie butli do studni może przyczyniać się do zanieczyszczenia wody.

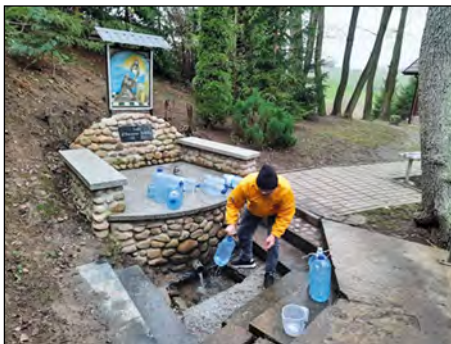
Fot. 18a. Obudowane źródło błogosławionego Wincentego Kadłubka w Karwowie koło Opatowa (fot. A. Zieliński, 2022)

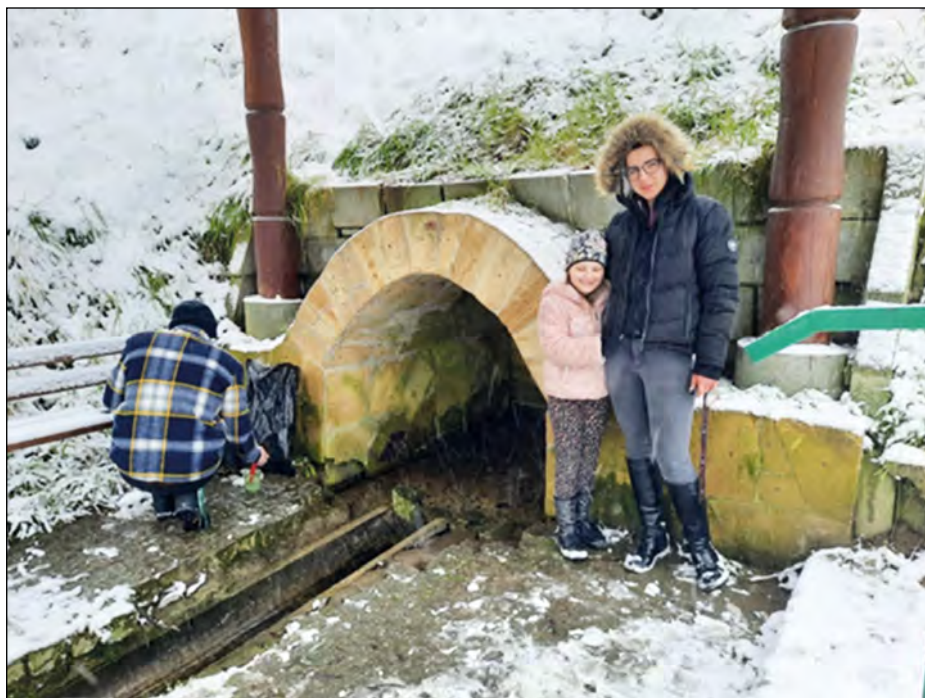
19. Źródło w Pągowcu w Rakowie (fot. 19) usytuowane jest na prawobrzeżnym zboczu doliny rzeki Czarnej. Obiekt ten cieszy się szczególnym zainteresowaniem w Wielki Piątek, już przed wschodem słońca. Mieszkańcy Rakowa i okolicy przybywają do źródła, aby obmyć twarz lub napić się wody, wierząc, że zapewni zdrowie i urodę przez cały rok. Woda ze źródła, według nich uodparnia na dolegliwości laryngologiczne, choroby oczu oraz zapewnia zdrową cerę. Według podań, wczesnoporanną drogę do cudownego źródła należy odbyć w milczeniu, a wracając z wodą, nie odwracać się. Takie postępowanie ma zapobiegać utracie skuteczności źródlanej wody (<https://www.ekai.pl/diecezja-sandomierska-uzdrawiajaca-woda-bz-iukanie-tarabanienie-wielkotygodniowe-zwyczaje/>). W dniu 11.12.2022 roku źródło miało wydajność $1,55 \text{ dm}^3 \cdot \text{s}^{-1}$.

Fot. 19. Źródło w Pągowcu na południowy zachód od wsi Niedźwiedz (fot. A. Zieliński, 2022)
Photo 19. A spring in Pągowiec, southwest of the village of Niedźwiedz (photo by A. Zieliński, 2022)

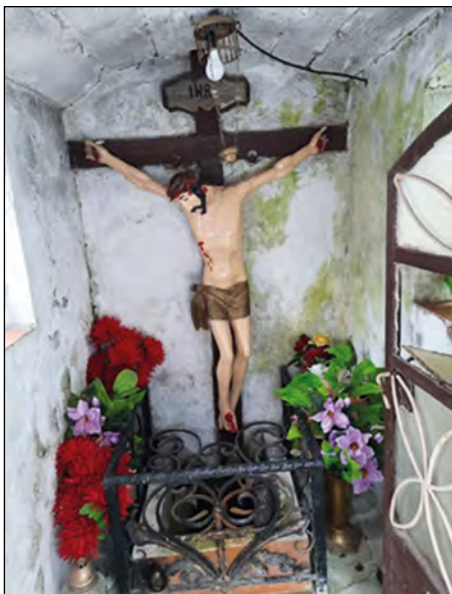
20. Kapliczka z cudownym źródłem w Bogorii (fot. 20a) jest w rzeczywistości kaplicą, wewnątrz której, w cementowej posadzce, znajduje się studnia. Nad nią, na ścianie umieszczony jest krzyż z Jezusem Chrystusem (fot. 20b), choć na szczycie dachu tej kaplicy nie ma krzyża.

Photo 20b. The interior of the chapel with a well in Bogoria, which is an object of religious worship. The main wall is dominated by a sculpture of Jesus Christ, under which, on the floor, there is a well (photo by A. Zieliński, 2022)

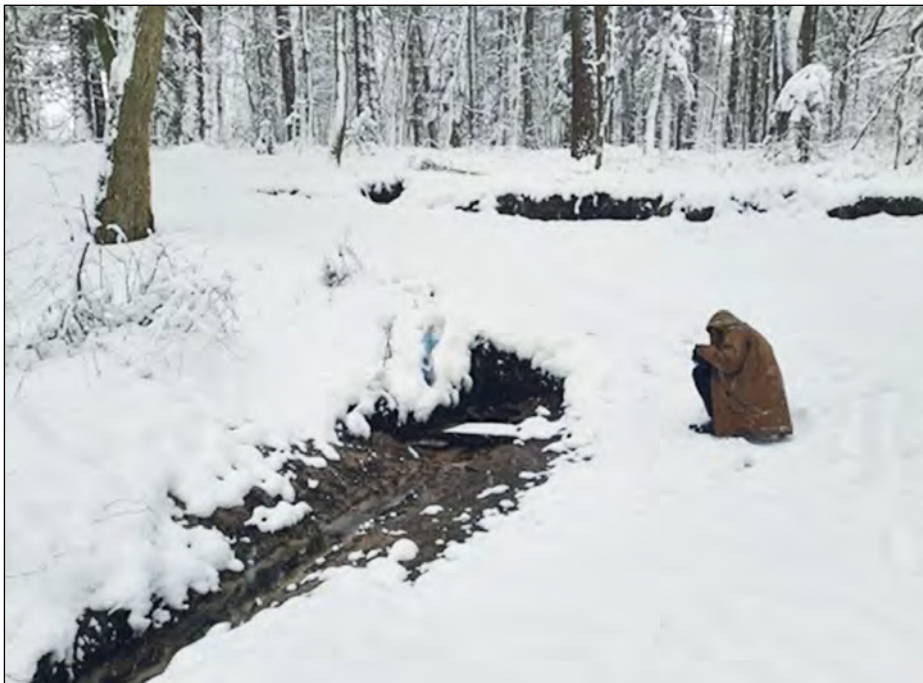
Fot. 21. Źródło „Pod Dębem” w Staszowie jako przykład niewłaściwego ujęcia wypływających wód (fot. A. Zieliński, 2022)

Photo 21. The “Pod Dębem” spring in Staszów as an example of the improper collection of flowing waters (photo by A. Zieliński, 2022)

21. Źródło „Pod Dębem” koło Staszowa (fot. 21) jest popularnym miejscem poboru wody nie tylko wśród okolicznych mieszkańców (Zieliński i Choiński 2022). Źródło usytuowane jest u podnóża niewielkiej skarpy, przez którą niestety prowadzi leśna droga. Ponadto źródło to jest niewłaściwie ujęte, gdyż część wypływów wybija poza obrębem cementowej cembrowiny, o średnicy zaledwie 60 cm. Poza tym w cembrowinie nie zainstalowano prostej wylewki, która ułatwiałaby pobór wody, ani nie zabezpieczono jej pokrywą, co umożliwia dostawanie się do wody różnorodnych zanieczyszczeń naturalnych (opady atmosferyczne, zanieczyszczenia organiczne, mineralne i bakteriologiczne). Niestety lokalne władze nie podejmują działań naprawczych i modernizacyjnych. W opinii autorów niniejszej pracy opisywany obiekt krenologiczny wyróżnia się negatywnym ujęciem i prymitywnym zagospodarowaniem (np. w pobliżu znajdują się worki na odpady, często zapełnione). Taki obraz niewłaściwie edukuje społeczeństwo, sugerując, że można pozostawiać odpady w lesie. Niewłaściwe jest także oznaczenie ścieżek prowadzących do tego źródła.

Według Powiatowej Stacji Sanitarno-Epidemiologicznej w Staszowie, w próbkach wody pobranych ze źródła „Pod Dębem” 22.02.2022 roku stwierdzono złą jakość bakteriologiczną. Wykryto enterokoki w liczbie aż 96 jtk w 100 cm³, bakterie grupy *coli* w liczbie 17 jtk w 100 cm³ oraz *Escherichia coli* w ilości 3 jtk w 100 cm³. Odczyn wody cechował się pH wynoszącym 6,2. Zgodnie z Rozporządzeniem Ministra Zdrowia z dnia 7 grudnia 2017 r (Dz.U., 2017, poz. 2294) woda przeznaczona do spożycia przez ludzi powinna być wolna od wymienionych bakterii, a jej pH powinno mieścić się w przedziale 6,5–9,5. W dniu 12.12.2022 roku wydajność źródła wynosiła 0,49 dm³·s⁻¹, natomiast w dniu 8.01.2022 roku wydajność tego źródła Zieliński i Choiński (2022) określili na 0,2 dm³·s⁻¹.

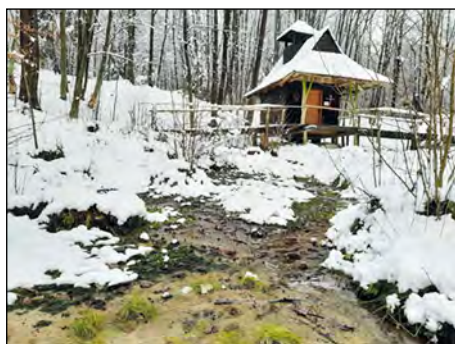
Pustelnia Złotego Lasu w Rytwianach i jej otoczenie jest znaną regionalną atrakcją turystyczną (Zieliński 2010, 2011, 2013). W 2019 roku obiekt został wpisany na listę pomników historii, co znacząco zwiększyło zainteresowanie tym miejscem. Nad źródłem, zlokalizowanym w jednym z wielu reprodukowanych lejów krasowych w osadach plejstocenijskich, w 2004 roku wybudowano kaplicę. Została ona ufundowana przez mieszkańców Klody, pobliskiej wsi, na pamiątkę nawiedzenia parafii i klasztoru przez figurę Matki Bożej Fatimskiej (fot. 22b).

Fot. 22a. Kaplica Matki Bożej Fatimskiej, w sąsiedztwie której znajduje się zespół źródeł, o łącznej wydajności $2,41 \text{ dm}^3 \cdot \text{s}^{-1}$ w dniu 21.01.2023 roku (fot. A. Zieliński, 2023)
Photo 22a. Chapel of Our Lady of Fatima, adjacent to which there is a complex of springs with a total capacity of $2.41 \text{ dm}^3 \cdot \text{s}^{-1}$ on January 21, 2023 (photo by A. Zieliński, 2023)

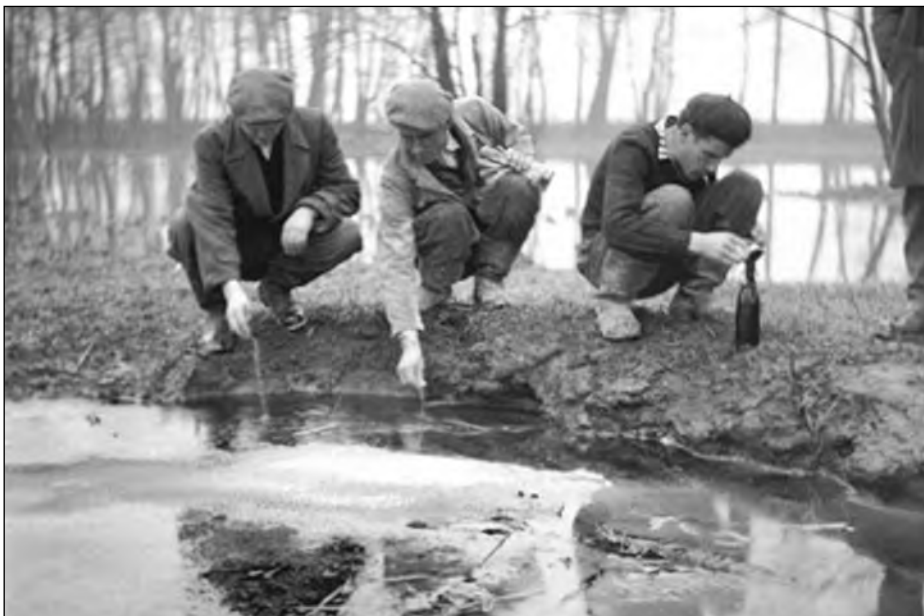
Fot. 23. Fragment powierzchni zwierciadła jeziora źródłiskowego „Smoczy Dół” w 1965 r. Na powierzchni widoczna ropa naftowa (fot. J. Fijałkowski, 1965, ze zbioru Muzeum Narodowego w Kielcach)

23. Źródło „Smoczy Dół” jest wyjątkowym obiektem, znanym jako największy „wypływ” ropy naftowej na powierzchnię w rejonie Ponidzia, czyli zachodniej części Niecki Nidziańskiej. Jest to zagłębienie o kilkumetrowej średnicy, w którym gromadzi się woda i unosząca się na jej powierzchni ropa (fot. 23). Miejsce to było antropogenicznie przeobrażane już w średniowieczu, kiedy ludzie zaczęli doceniać walory ropy, na przykład jako smaru do osi wozów. Dlatego misa źródłiskowa była pogłębiania i powiększana. Według legendy zagłębienie to powstało w miejscu, gdzie zapadł się smok, którego życia pozbawił cieśla budujący kościół w pobliskich Świniarach (Urban i Gągol 2015).

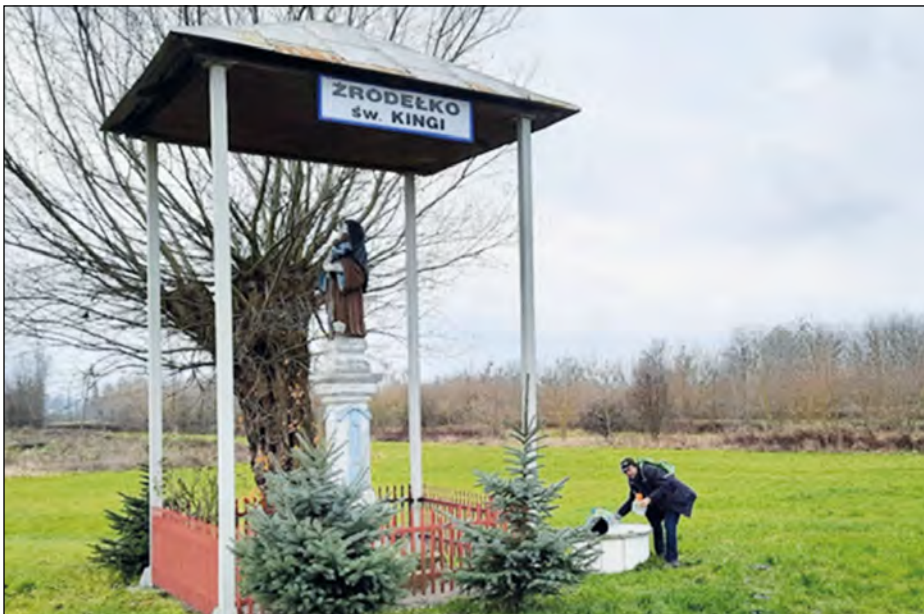
24. Źródło św. Kingi w Nowym Korczynie, jeśli kiedykolwiek było obiektem krenologicznym, to obecnie funkcjonuje jako niezbyt głęboka, ocembrowana studnia (fot. 24). Zwierciadło wody występuje na głębokości 103 cm (19.11.2022 roku). Cembrowina zabezpieczona jest pokrywą, z uchylną połową. Wodę można zaczerpnąć, wykorzystując kilkilitrowe plastikowe wiaderko z metalowym łańcuchem. Obok studni znajduje się figura św. Kingi z wrytym rokiem 1820, umieszczona pod zadaszeniem wspartym na czterech kolumnach (fot. 24). Na początku XVII wieku nad źródłem wybudowano kapliczkę, w której wnęce znajdowały się wizerunki Chrystusa na krzyżu oraz Najświętszej Maryi Panny i św. Kingi. Zbudowano ją z wapienia pińczowskiego. Niestety, kapliczka ta przetrwała tylko kilkadziesiąt lat i uległa zawaleniu. Na jego fundamentach ustawiono wydobyte spod gruzu figury, co zostało odnotowane przez komisję procesu beatyfikacji św. Kingi w 1684 roku (Swoboda, 2016; https://geotyda.pl/miejsca/tbu/zrodlo_sw_kingi.php).

Fot. 24. Kapliczka św. Kingi i studnia św. Kingi w Nowym Korczynie zwana potocznie „źródełkiem” (fot. Z. Wojteczek, 2022)

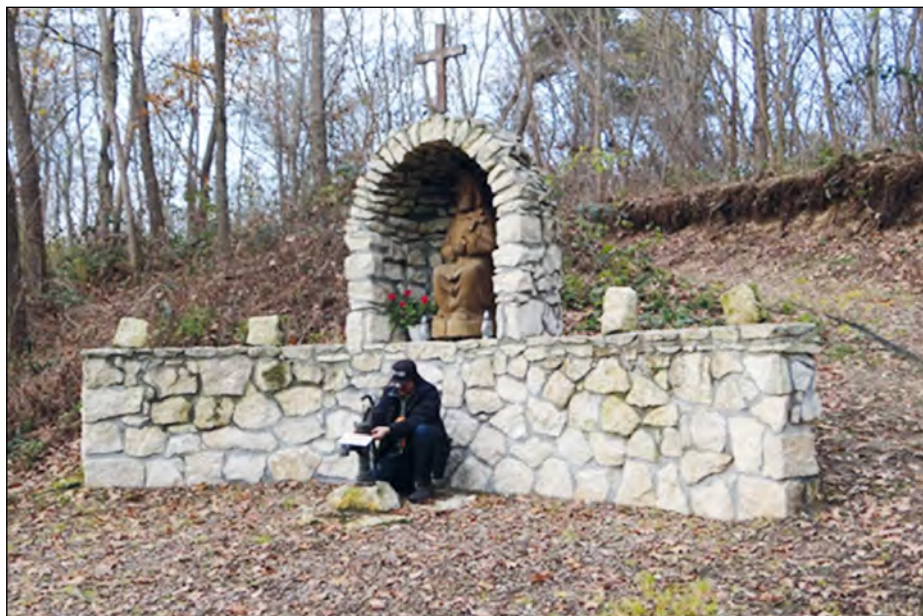
Istniejące źródło w 2017 roku zaadaptowano na studnię. Wybudowano z kamienia szanieckiego niewielką kapliczkę z wnęką, w której umieszczono drewnianą rzeźbę świętego, autorstwa Pana Mariusza Bolona z Łubnic. Przed kapliczką zamontowano niewielką żeliwną pompę z ruchomą dźwignią umożliwiającą czerpanie wody przy użyciu siły ręcznej (fot. 25). Niestety na pompie zawieszono ostrzeżenie, że woda nie nadaje się do spożycia. Fakt ten znacząco obniża potencjalną atrakcyjność turystyczną tego miejsca (http://ug.opatowiec.pl/_news.php?id=257).

Fot. 25. Źródło Świętego Andrzeja Świerada, które w rzeczywistości jest studnią (fot. Z. Wojteczek, 2022)

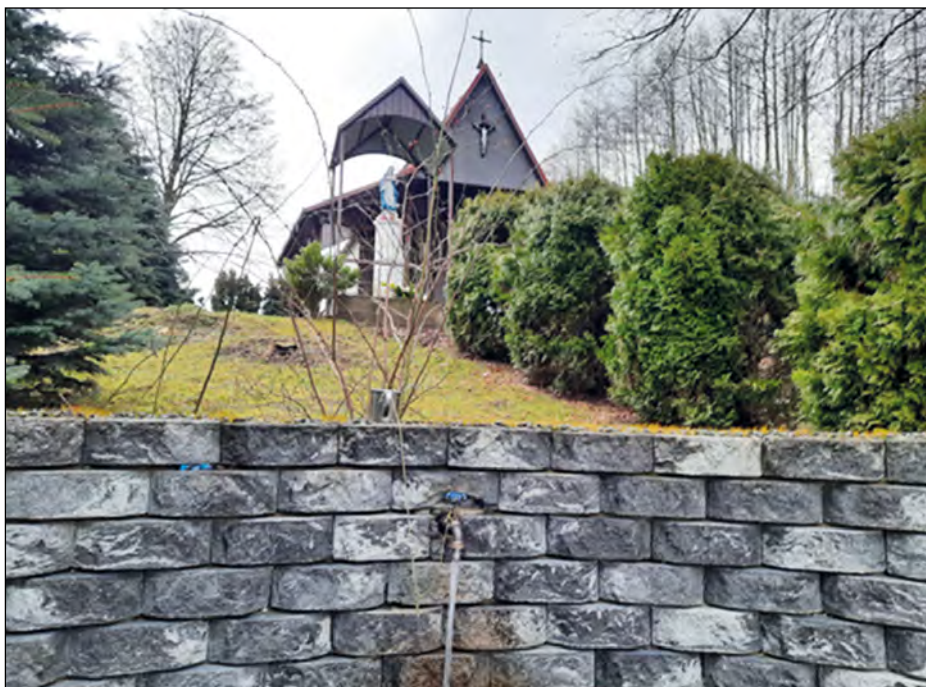
Fot. 26. Na pierwszym planie wylewka ze studni zlokalizowanej w altanie widocznej w oddali (fot. A. Zieliński, 2023)
