PRACE GEOGRAFICZNE

**ANTROPOGENICZNIE UWARUNKOWANE
PRZEŁOMY SUMINY I WIERZBNIKA
JAKO PRZYKŁAD NATURALIZACJI SZTUCZNYCH
KORYT RZECZNYCH (ZLEWNIA RUDY)**

**Anthropogenically Determined Gorges of the Sumina
and Wierzbnik Rivers as an Example of Naturalisation
of Artificial River Channels (Ruda River Catchment)**

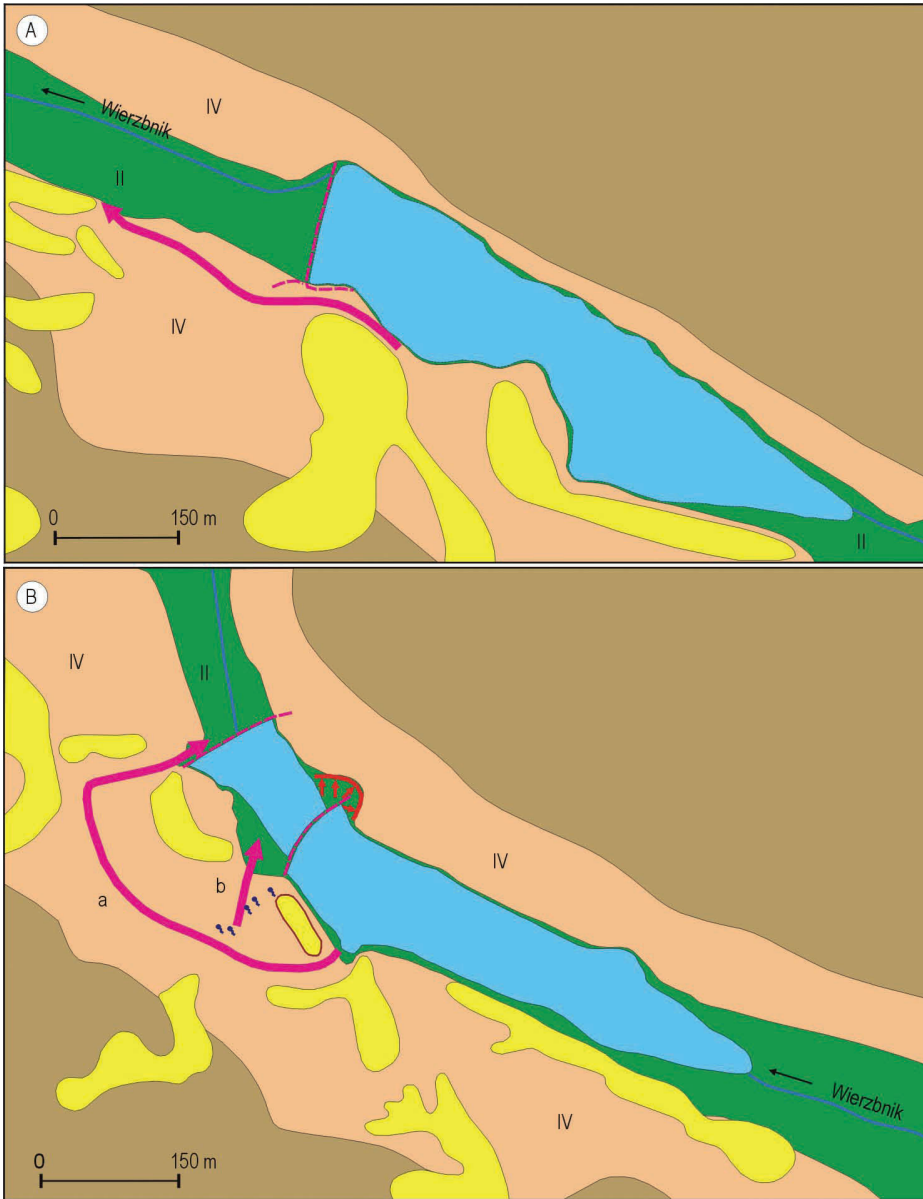
Ryc. 4. Rekonstrukcja zasięgu stawów (dla stanu wód podczas wezbrań powodziowych) i przebiegu kanałów w dolinie Wierzbnika w: (A) Paszkach, (B) Białym Dworze
 Fig. 4. Reconstruction of pond shoreline (for the water level reached during floods) and the course of canals in the Wierzbnik River valley in: (A) Paszki, (B) Biały Dwór

Objaśnienia jak do ryc. 2. B: a – kanał ulgi, b – inicjalny przełom powstały w wyniku erozji wstecznej.
 Explanations as in Fig. 2. B: a – bypass, b – initial gorge formed as a result of headward erosion.

W Paszkach górna część przełomu jest relatywnie szeroka, przez co sprawia wrażenie dość płytkiej. Morfologia dna przypomina tam miejscami opuszczone koryta rzeki roztokowej. W pobliżu południowego przyczółka grobli czołowej stawu widoczne jest rozmycie brzegu kanału ulgi, które zostało zamknięte groblą korekcyjną, kierującą wody powodziowe na terasę IV (ryc. 4A). W dolnym odcinku przełomu wody Wierzbnika stopniowo koncentrowały się, z kilku ramion usytuowanych we wspomnianym szerokim obniżeniu, utworzyły koryto meandrowe i wyrzeźbiły jedno wąskie i głębokie rozcięcie. W tym przypadku, podobnie jak i dwóch następnych przełomów, nie doszło do rozwoju tak urozmaiconej rzeźby fluwialnej, jak w dolinie Suminy. Słabo wykształcony jest przede wszystkim system teras. Należy to tłumaczyć epizodycznymi, wysokimi przepływami powodziowymi, mającymi znaczenie morfotwórcze.

W Białym Dworze początkowy i końcowy odcinek przełomu przecina pasmo wydm usytuowanych na krawędzi terasy IV (ryc. 4B). Przekopy i wcięcia erozyjne osiągają tam 4–6 m głębokości i podobnie jak w Górkach Śląskich i Bogunicach są dwuczęściowe. Część górną stanowi szerokie, płaskodenne obniżenie o przekroju trapezoidalnym, a część dolną trójkątny wciós przypominający debrzę (fot. 2A). Między kanałem a dnem doliny znajdują się dwie okazałe nisze źródłiskowe (ryc. 4B). Dwie kolejne zostały zasypane. Dają one początek rozległemu rozcięciu terenu (odcinek b) o charakterze inicjalnego przełomu, powstałego w wyniku erozji wstecznej. Profil podłużny tej formy jest niewyrównany, spadek terenu wykazuje duże lokalne zróżnicowanie (18,4–29,4‰). W jego obrębie, bliżej osi doliny, znajdują się kolejne misowate nisze źródłiskowe, świadczące o dawnych wypływach wód. Największe z nich usytuowane są bliżej dna doliny. Prawdopodobnie funkcjonowały one (lub bardzo zwiększały swą wydajność) podczas powodzi, gdy poziom wód gruntowych w sąsiedztwie stawu podnosił się. Spływ wody uruchamiał duże ilości piasku, który był wynoszony ze zbocza w dno doliny. W środkowym odcinku przełomu, wąskim i głębokim na ponad 2,5 m, widoczne są ślady koryta meandrującego na zapleczy wydm. Jego brzegi były obsadzone szpalerem dębów. Do dziś zachowały się pojedyncze z nich. Ten fragment kanału ma wygląd najbardziej zbliżony do naturalnego, opuszczonego koryta rzecznego.

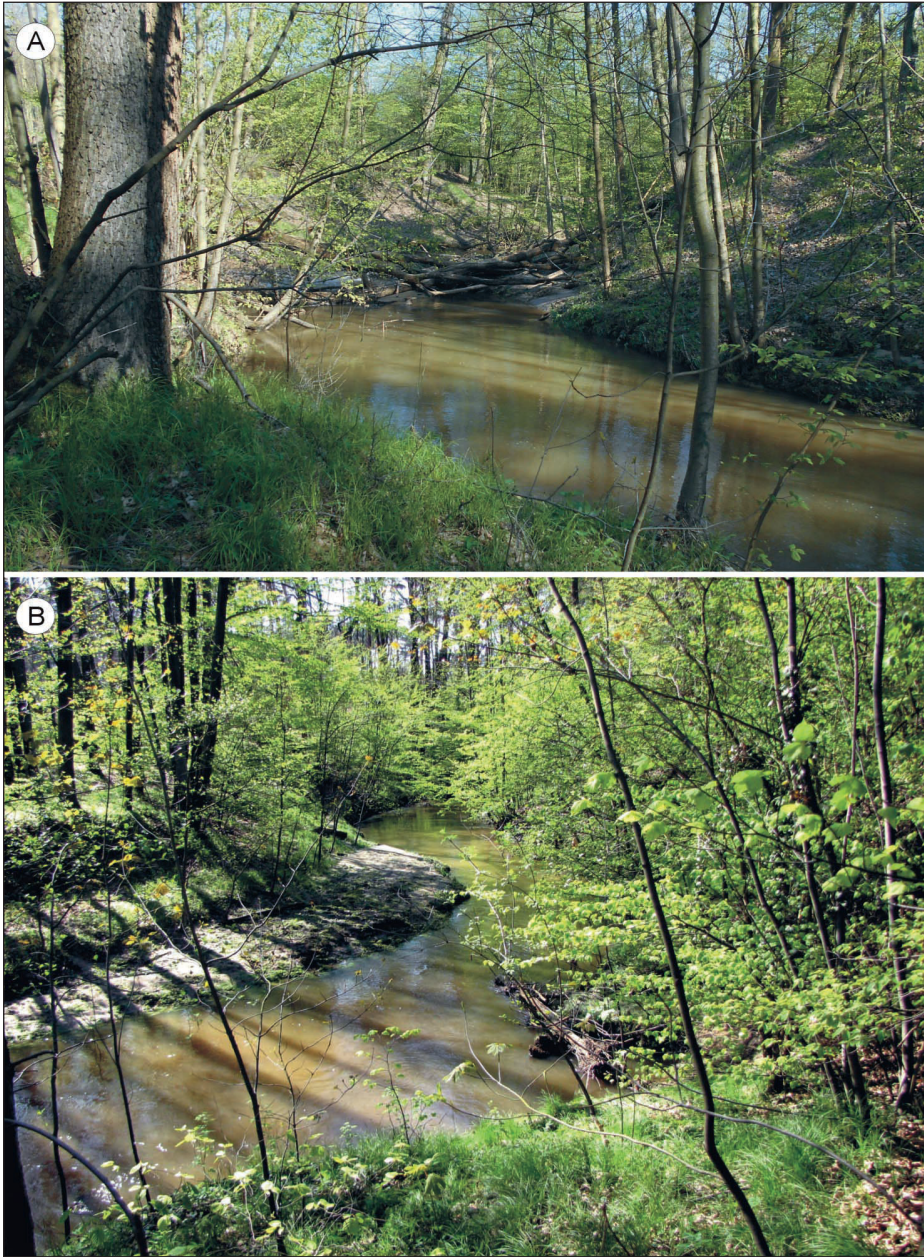
Fot. 1. Antropogenicznie uwarunkowany przełom Suminy w Małej Nędzy: (A) koryto rzeki rozcinające terasę nadzalewową, (B) dwa poziomy terasowe i odsyp meandrowy
Photo 1. Anthropogenically determined gorge of the Sumina River at Mała Nędza: (A) river channel dissecting the meadow terrace, (B) two terrace levels and a meander bar

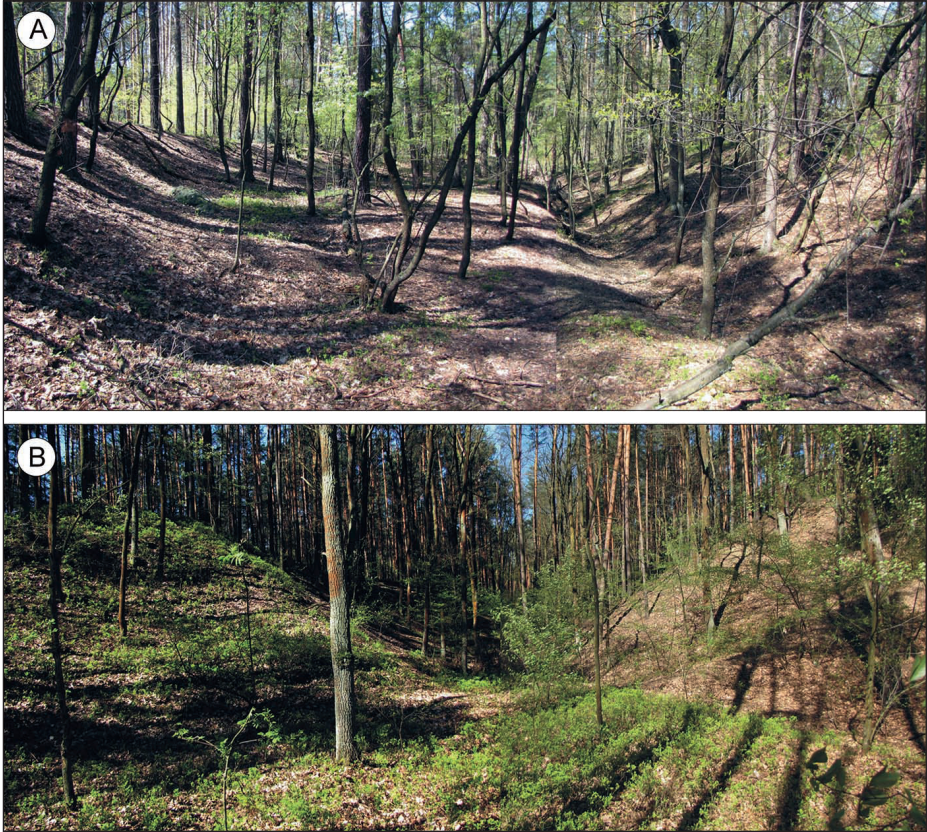
Fot. 2. Antropogenicznie uwarunkowane przełomy rzeczne na dawnych kanałach ulgi Wierzb-
nika w: (A) Białym Dworze i (B) Przerzyciu

Photo 2. Anthropogenically determined river gorges on the old bypasses of the Wierzbnik
River at: (A) Biały Dwór and (B) Przerzycie
