III rok, I stopień studiów, Wydział Architektury, Politechnika Krakowska

Ochrona historycznej architektury obronnej w stanie ruiny

The protection of historical defensive architecture in ruin

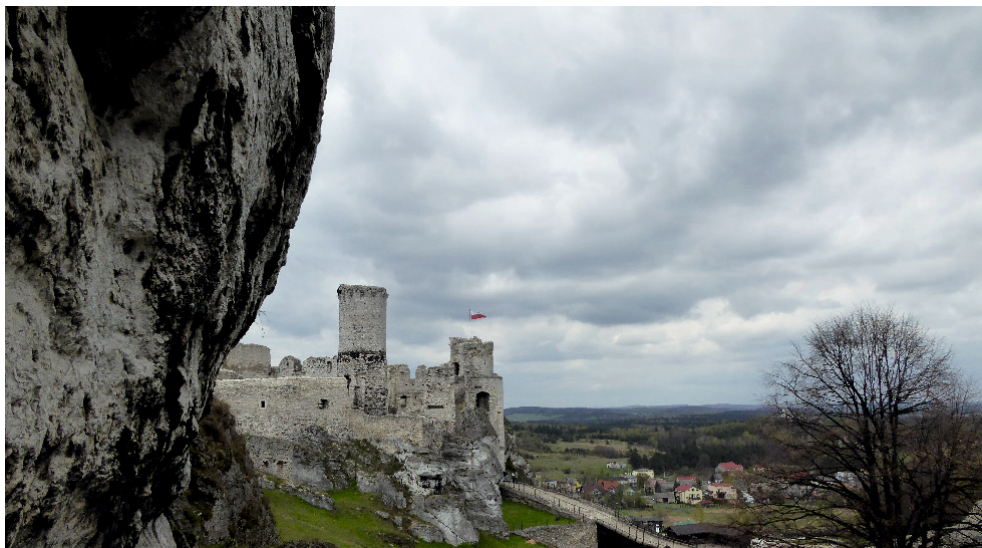
II. 1. Zamek Ogrodzieniec w Podzamczu (fot. A. Krempa)

III. 1. Castle Ogrodzieniec in Podzamcze

W dniu dzisiejszym Zamek Ogrodzieniec pozostał w niezmienionej formie, a wewnątrz jego murów powstała ścieżka dydaktyczno-turystyczna. Postępowano tu przede wszystkim według zasad angielskiej szkoły konserwacji ruin. Prace rozpoczęto od odgruzowania całego założenia do poziomów pierwotnych. Przywrócono przez to właściwe proporcje i współzależności przestrzenne obiektu. Oczyszczono skałki i stoki na zewnątrz zamku, a zielen z murów została usunięta, aby ich nie zasłaniać oraz nie niszczyć przez korzenie czy zamarzającą w szczelinach wodę. Dzięki tym zabiegom ewentualne ubytki mogą zostać zauważone przez konserwatorów we wczesnej fazie.

Przyjęto trzy zasady ułatwiające zwiedzającym rozróżnienie współczesnych uzupełnień od ruiny. Nowa forma i materiał ma sygnalizować wyposażenie zaprojektowane na potrzeby ruchu turystycznego, zaś stara część oznaczać ukształtowanie historyczne. Dodatkowo, połączenie dawnej formy z nowym materiałem powinno odnosić się do niezbyt pewnego ukształtowania historycznego. Schody oraz pomosty, wybudowane na potrzeby ruchu turystycznego, wykonano m.in. z żelbetu. Ponadto starano się je ukryć w możliwie jak najlepszy sposób. Balustrady wykonano ze stali, jednakże żeby rozróżnić ją od historycznego żelaza, nadano im nowoczesny kształt oraz podkreślono współczesną technologię spawania. Poręcze dzięki minimalistycznej formie tylko nieznacznie przesłaniają obiekt historyczny. Niewielkie uczytelnienia, takie jak poszerzenie lica muru, zasygnalizowano blachą cynkową osadzoną w spoinie. Wystające jej pasy łatwo zauważyć z bliska, jednak nie przeszkadza to w ogólnym odbiorze obiektu. Założeniem takiego rozwiązania jest ułatwienie zwiedzającemu odróżnienia starej i nowej części⁷.

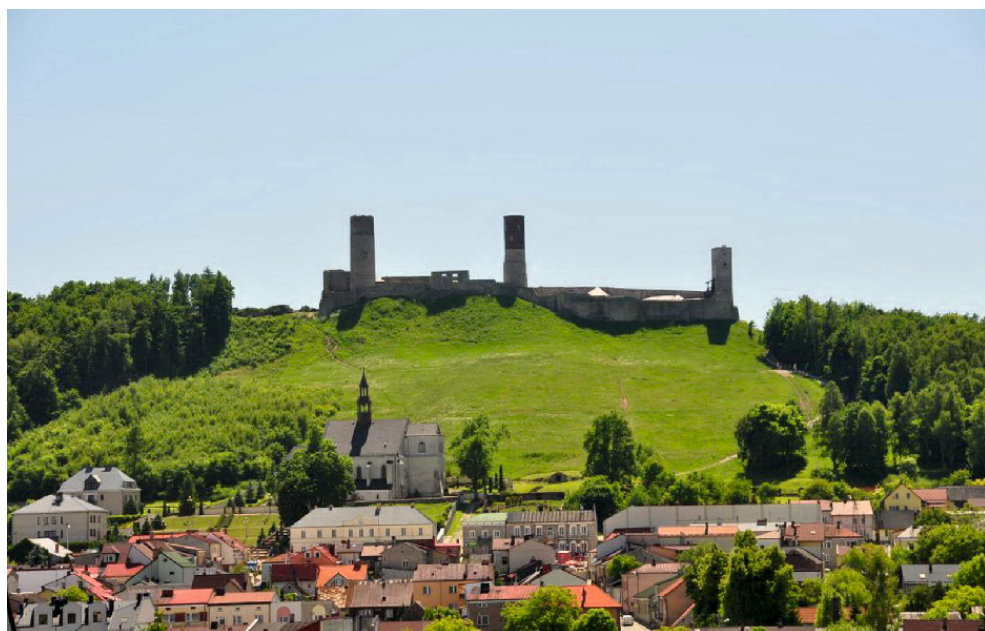
II. 2. Zamek w Chęcinach (źródło: www.zamek.checiny.pl)

III. 2. Castle Chęciny

W latach 80. XIX wieku podjęto wstępne czynności konserwatorskie. Wieże zostały odrestaurowane, a w jednej z nich urządzono punkt widokowy. Aktualnie krajobraz można również podziwiać z czworobocznej baszty. Podczas prac przeprowadzonych w ostatnich latach odbudowano studnię oraz kaplicę zamkową. Północny stok, tak jak w przypadku Ogrodzieńca czy Tenczyna w Rudnie, oczyszczono z samosiejek. Dzięki temu odsłonięto najpiękniejszy widok na zamek. Po stronie południowej użyto stalowych lin, aby podtrzymać mury zamku przed zawaleniem. Pomimo prowadzonych na szeroką skalę prac obiekt nadal klasyfikowany jest jako trwała ruina.

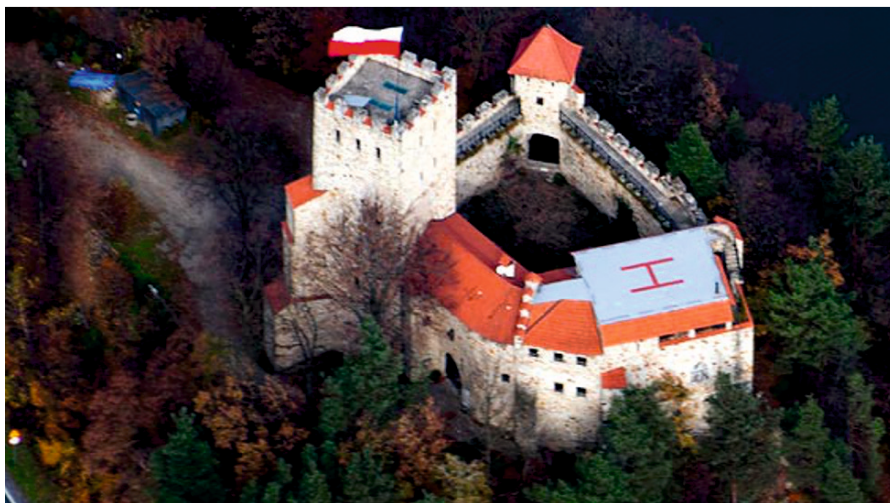
II. 7. Zamek Tropszyn w Wytrzyszczce (źródło: www.zamki.pl/?idzamku=wytrzyszczka)

III. 7. Castle in Wytrzyszczka

Zamek został zrekonstruowany na podstawie znalezisk z wykopalisk archeologicznych z 1993 roku, niewielkich zbiorów dokumentów, ale przede wszystkim wyobraźni ludzkiej. Obecnie główne wejście prowadzi na dziedziniec z wielopoziomową posadzką. Odtworzono, w sposób fantazyjny i odstający od rzeczywistości, mury wraz z gankami straży oraz krenelazami. Dodano werandy, które pierwotnie były drewniane. Tu zostały wybudowane z żelbetu i pomalowane brązową farbą. Taka „imitacja” drewna została zastosowana jeszcze w pozostałych detalach architektonicznych, takich jak wykusze czy okapy. Na miejscu baszty powstała żelbetowa wieża widokowa z klatką schodową i nowoczesnym szybem windy. Całość wykonano przy wykorzystaniu nowych technik oraz surowców, z wyłączeniem materiału murarskiego nawiązującego do historycznych rozwiązań. Obecnie ściany wzniesione są z piaskowca, a dach wykonano z czerwonej dachówki mnich-mniszka²⁵. Całość niestety wątpliwej rekonstrukcji dopełnia lądowisko dla helikopterów, znajdujące się na spadzisto-płaskim dachu obiektu, powstałego na terenie dawnego budynku mieszkalnego.

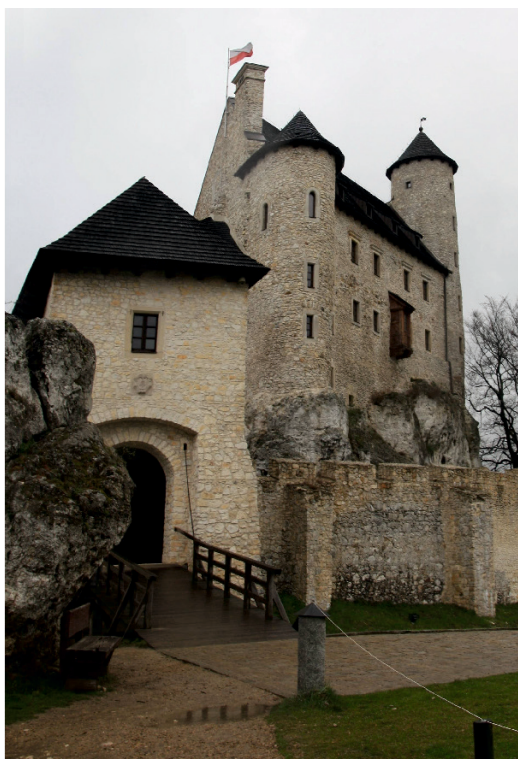
II. 8. Zamek Bobolice w Niegowie
(fot. M. Zawilińska)

III. 8. Castle Bobolice in Niegów

Samo miejsce było w fatalnym stanie, począwszy od skorodowanej korony murów, a kończąc na grożących zawaleniem się ścianach. Odbudowę zaczęto od wieży bramnej oraz muru obwodowego okalającego zamek dolny. Następnie odtworzono klatkę schodową, komnaty i poszczególne izby na parterze. Na piętrze możemy zobaczyć toaletę w formie drewnianego wykuszu. Zrekonstruowano basztę, gdzie znajduje się kaplica pod wezwaniem św. Jerzego. Na końcu obiekt nakryto dachem i utworzono taras. Zrekonstruowano 70% zamku ze szczególnym wyeksponowaniem oryginalnych murów. We wnętrzach możemy zobaczyć rzeczy wydobyte podczas wykopaliśk archeologicznych, a także eksponaty pochodzące ze zbiorów krakowskich²⁸.

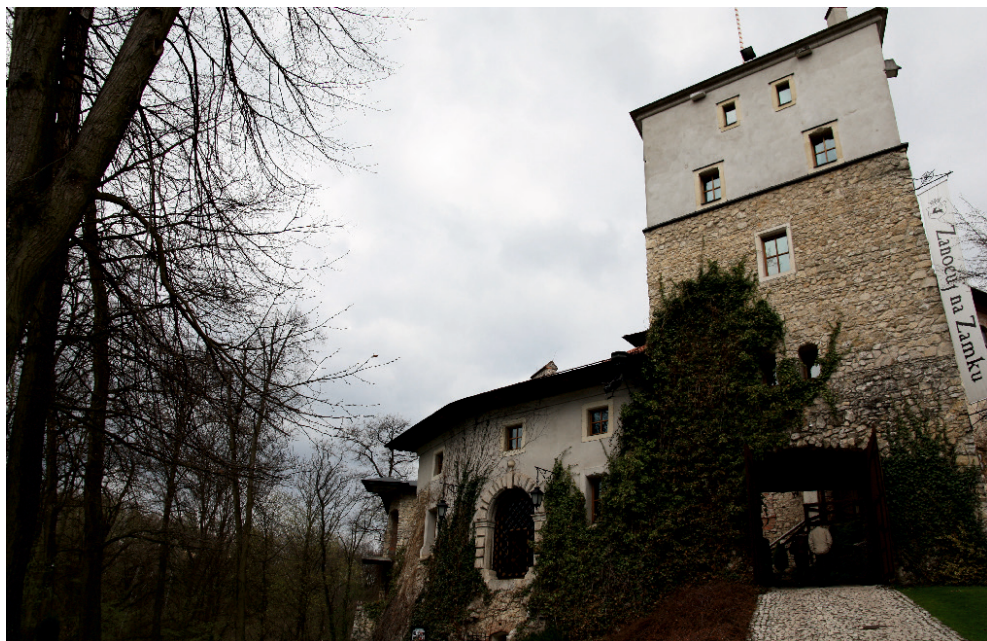
II. 9. Zamek Korzkiew (fot. M. Zawilińska)

III. 9. Castle Korzkiew

Pierwsza wzmianka o zamku Korzkiew pochodzi z 1325 roku. Badania archeologiczne ujawniły, że budowla posiada cechy czterech stylów architektonicznych. Ciągła zmiana właścicieli doprowadziła zamek do ruiny. Dopiero od 1932 roku, kiedy został on uznany za zabytek, podjęto próby ochrony jego pozostałości, czyli zabezpieczono ruiny i stworzono prowizoryczny dach osłaniający budynek przed opadami, który przetrwał do końca lat 80. XX wieku. Z racji braku funduszy wszystkie prace konserwatorskie ruszyły dopiero w latach 70. XX wieku. Odbudowano mury obronne, zrekonstruowano część bramną, baszty, sklepienia, klatkę schodową, udostępniono piwnice, a także wykonano płyty żelbetowe jako stropy²⁹. Dodano również otwory okienne, taras widokowy oraz zewnętrzną klatkę schodową, będącą jednocześnie galerią wystawową i formą komunikacji z pokojami. W trzech pomieszczeniach zrekonstruowano podwieszane stropy kasetonowe, z kolei w pozostałych mają znaleźć się zdobione podwieszane sufity. Posadzki wykonano z kamieni o fazowanych brzegach lub ułożono drewniane parkiety taflowe. Wewnętrzne tynki nie pokrywają całych ścian, lecz jedynie ich fragmenty, eksponując oryginalne mury. Wykonano nowe portale i kominiki, a także obramienia drzwi. W całym budynku rozprowadzono centralne ogrzewanie³⁰. Użytkownicy mają dostęp do Internetu oraz telewizji satelitarnej. Obecnie zamek zaadaptowano na muzeum, hotel, restaurację oraz sale konferencyjne.
