JACEK CZUBIŃSKI*

ISSUES OF IDENTITY AND IDENTIFICATION
IN THE PROTECTION OF THE MULTICULTURAL
ARCHITECTURAL HERITAGE IN SELECTED SPAS
IN THE HUTSUL REGION

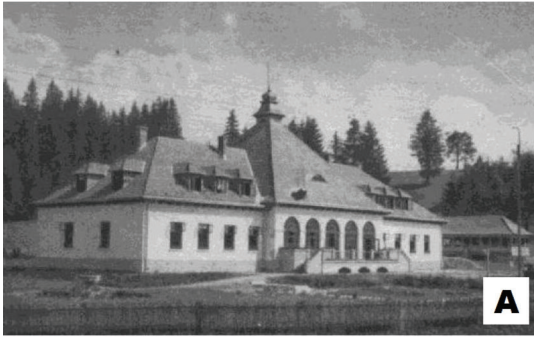
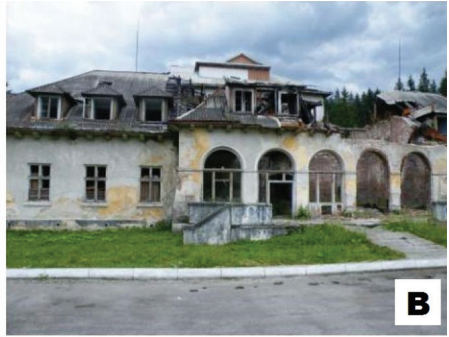
Ill. 2. Destruction and transformations of historical architecture after 1945: A. Vorokhta. Summer house for railwaymen's children (Postcard, ca. 1925); B. Vorokhta. Summer house for railwaymen's children (Photo by J. Czubiński, 2009); C. Yaremche. „Morskie oko” complex. „Raj” guesthouse and another guesthouse, name unknown (Postcard, ca. 1930); D. Yaremche. „Morskie Oko” complex. Guesthouse, name unknown (Photo by J. Czubiński, 2013); E. Yaremche, Villa at Swobody street (Photo by J. Czubiński, 2007); F. Yaremche, Villa at Swobody street (Photo by J. Czubiński, 2010); G. Yaremche. „Gencjana” guesthouse, ca. 1930 (Source: photo archives, the Author's collections); H. Yaremche. „Gencjana” guesthouse (Photo by J. Czubiński, 2013)

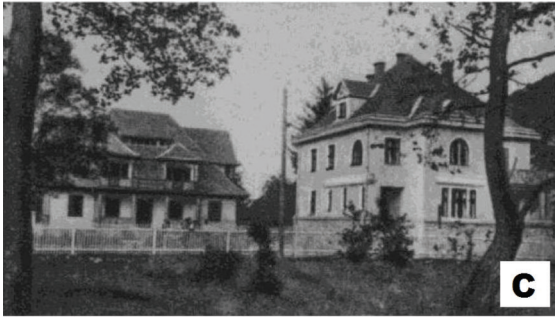
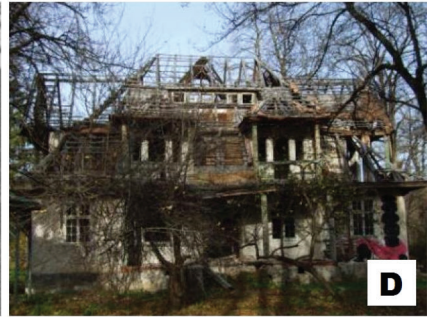
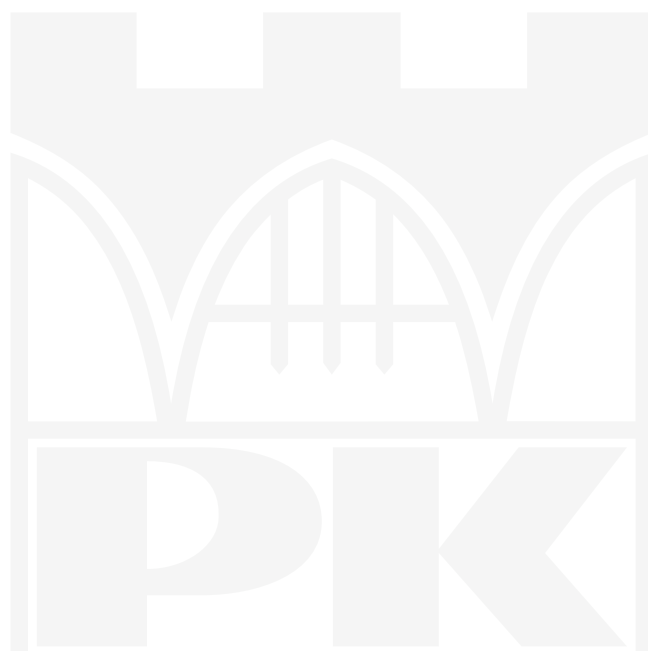
Il. 2. Destrukcja i przekształcenia architektury historycznej po 1945 r.: A. Worochta. Kolonia dla dzieci kolejarzy (Karta pocztowa, około 1925); B. Worochta. Kolonia dla dzieci kolejarzy (Fot. J. Czubiński, 2009); C. Jaremcze. Zespół „Morskie Oko”. Pensjonaty „Raj” i o nieznanym nazwie (Fragment karty pocztowej, około 1930); D. Jaremcze. Zespół „Morskie Oko”. Pensjonat o nieznanym nazwie (Fot. J. Czubiński, 2013); E. Jaremcze. Willa przy ul. Swobody (Fot. J. Czubiński, 2007); F. Jaremcze. Willa przy ul. Swobody (Fot. J. Czubiński, 2010); G. Jaremcze. Pensjonat „Gencjana”, około roku 1930 (Źródło: fot. archiwalna w zbiorach autora); H. Jaremcze. Pensjonat „Gencjana” (Fot. J. Czubiński, 2013)

The most spectacular example of the progressing destruction of the historical architecture in the region over the recent years is the complex of guesthouses, commonly referred to as “Morskie Oko” in Yaremche. It consists of four buildings representing different stylistic tendencies. In the interwar period they were separate guesthouses, with individual facilities called “Raj” (Ill. 2C) and “Maraton”. After the war one spa complex was established here. Most probably, the sanatorium was liquidated already in the 1990s, and the buildings were left without any users. This caused their rapid devastation and currently most of them are in the state of technical death (Ill. 2D).

Najbardziej spektakularnym przykładem postępującej w ostatnich latach degradacji historycznej architektury regionu jest przykład zespołu pensjonatów zwany potocznie „Morskim Okiem” w Jaremczu. Składa on się z czterech budynków reprezentujących różne tendencje stylistyczne. W okresie międzywojennym były to oddzielne pensjonaty, wśród nich obiekty o nazwach „Raj” (II. 2C) i „Maraton” Po wojnie utworzono z nich jeden zespół sanatoryjny. Najprawdopodobniej jeszcze w latach 90. XX wieku sanatorium zlikwidowano, a budynki pozostawiono bez użytkowników. Spowodowało to szybką ich dewastację i obecnie większość z nich znajduje się w stanie śmierci technicznej (II. 2D).

Należy podkreślić, że proces degradacji wiąże się także z przebudowywanymi lub modernizowanymi obiektami i dotyczy dziesiątek budynków. W większości przypadków prowadzi on do nieodwracalnych zmian w bryle (zmiana gabarytów) lub wyrazie formalnym obiektów (likwidacja detali). Przykładem skrajnej przebudowy może być międzywojenna parterowa, drewniana willa z elementami stylu zakopiańskiego położona przy obecnej ulicy Swobody w Jaremczu (II. 2E). Została ona nadbudowana o jedno piętro w 2010 r., co spowodowało dezintegrację jej pierwotnej bryły (II. 2F). Powszechnym zjawiskiem jest stosowanie plastikowego *sidingu* lub drewnianego oblicowania na elewacjach historycznych budowli. Dotknęło to m.in. dawny pensjonat „Gencjana” zlokalizowany także przy ulicy Swobody w Jaremczu. (II. 2G i 2H).

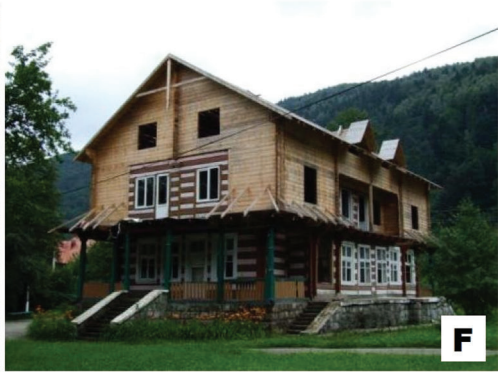
could be a one-floor wooden villa from the interwar period, with elements of the Zakopane style, located at the current Swobody street in Yaremche (Ill. 2E). Another floor was added to it in 2010, which brought about disintegration of its initial form (Ill. 2F). A common phenomenon is using plastic siding or wooden facing on elevations of historical buildings. It affected e.g. the former “Gencjana” guesthouse, also located at Swobody street in Yaremche (Ill. 2G and 2H).
