NEGATYWNE SKUTKI ADAPTACJI PARKU REZYDENCJONALNEGO BRACI BRIGGS W MARKACH NA OBIEKT OGÓLNODOSTĘPNY

NEGATIVE RESULTS OF ADAPTATION OF BRIGGS BROTHERS RESIDENTIAL GARDEN IN MARKI TO PUBLIC PARK

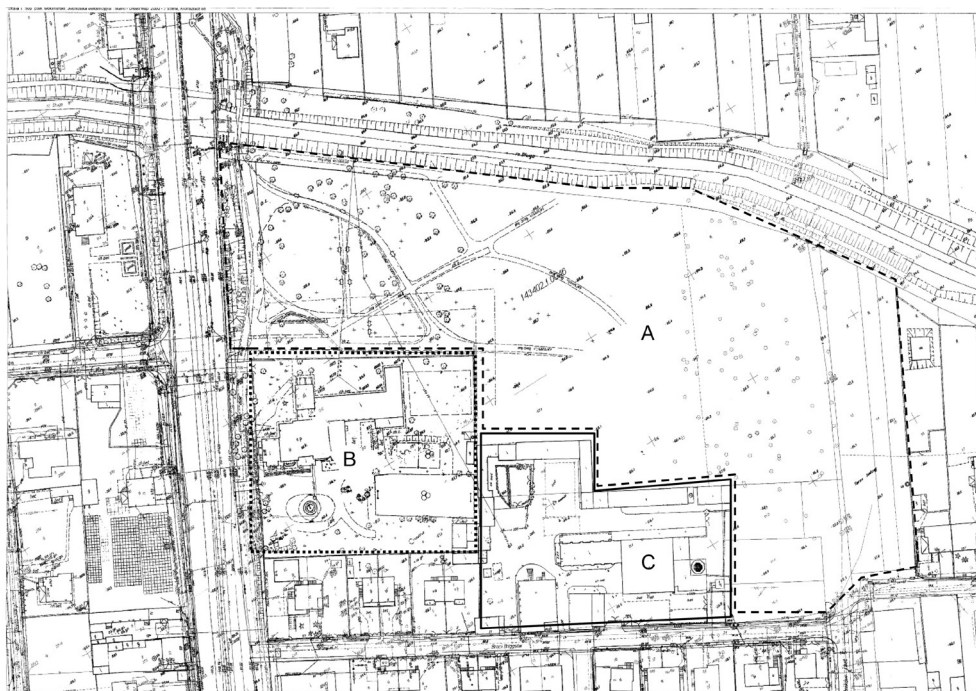
Il. 1. Położenie parku w relacji do wybranych elementów terenu pofabrycznego – stan obecny: A) park, B) pałac Briggsów wydzielony z parku, C) zabudowania pofabryczne ogrodzone murem. Opracowanie K. Kimic

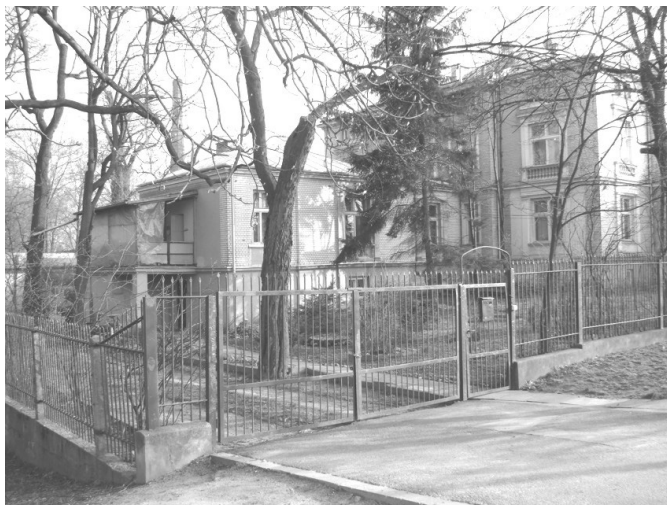
3. Zmiana przeznaczenia budynków:
 - ograniczenie adaptacji historycznego budynku mieszkalnego do roli obiektu dostępnego do użytku wyłącznie dla określonej grupy osób, a nie całej społeczności miejskiej; podejście to stanowi formę ograniczenia roli i zaprzeczenie idei przekształcenia kompleksu parkowego w obiekt ogólnodostępny, historycznie stanowiący ściśle powiązany kompleks parkowo-pałacowy i całość w ujęciu przestrzenno-funkcjonalnym (il. 2).

Il. 2. Pałac Briggsów wraz z bezpośrednim otoczeniem odseparowany od parku ogrodzeniem – teren szkoły niedostępny dla użytkowników parku. Fot. K. Kimic, 2014

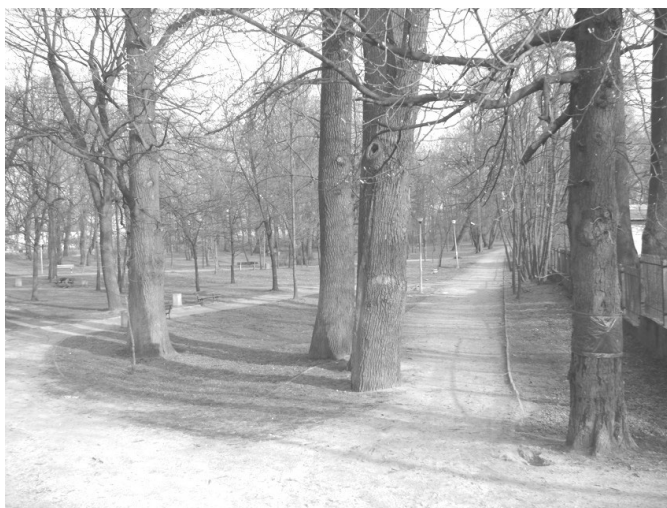
- zmiana przebiegu w zakresie historycznego układu dróg wewnątrz parku – mimo braku materiałów kartograficznych dokumentujących kolejne okresy istnienia parku należy przyjąć, iż obecny układ drogowy w znacznym zakresie stanowi efekt współczesnego użytkowania (il. 3), w tym uwarunkowany jest

Il. 3. Stare drzewa – pomniki przyrody – elementy wrastające w aleję parkową. Fot. K. Kimic, 2014

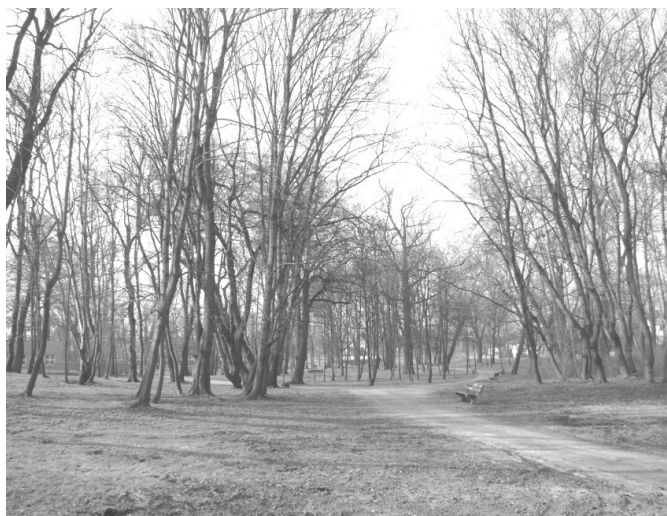
- brak czytelności podstawowych elementów układu i struktury roślinności (syngielton, grupa, masyw, aleja) skutkujący brakiem czytelności wewnątrz parkowych (il. 4) oraz powiązań widokowych wewnętrznych i zewnętrznych, charakterystycznych dla rozwiązań krajobrazowych, a powodowany przez niekontrolowany rozwój samosiewów, brak wystarczających zabiegów pielęgnacyjnych, rozwój gatunków niepożądanych i in. (mający miejsce po zakończeniu II wojny światowej);

Il. 4. Drzewostan parkowy zdominowany przez samosiew powodujący zanik dawnych wewnątrz parkowych. Fot. K. Kimic, 2014

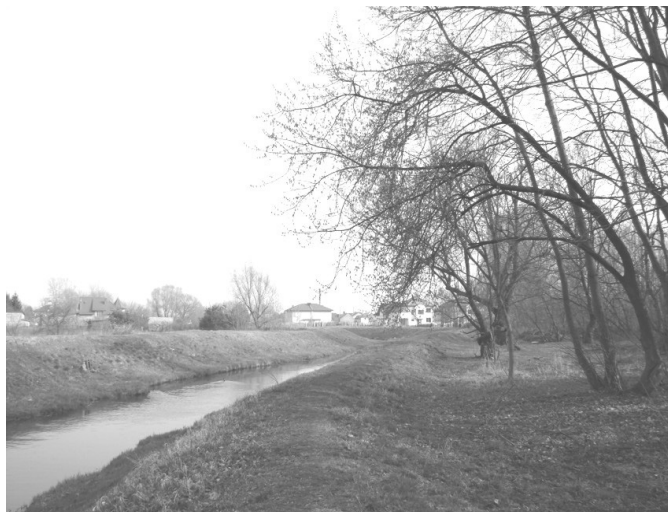
6. Zmiany w obrębie układu i funkcjonowania elementów wodnych:
 - zawężenie koryta rzeki i odseparowanie od niej parku (il. 5) uwarunkowane zmianą stosunków wodnych terenu oraz koniecznością wprowadzenia zabezpieczeń przeciwpowodziowych, w tym regulacji (wały);

II. 5. Rzeka Długa – obecnie północno-wschodnia granica parku; element niezwiązany kompozycyjnie z parkiem. Fot. K. Kimic, 2014
